**OTEL YAPILARINDA DOĐAL TAŐ BOZULMALARINA
İLİŐKİN BULGULARIN ÖRNEKLER ÜZERİNDEN
İRDELENMESİ VE ANALİZİ**

IŐık Üniversitesi, Lisansüstü Eđitim Enstitüsü, İç Mimarlık Yüksek Lisans Programı,
2021

EXAMINATION AND EVALUATION OF NATURAL STONE DETERIORATION SIGNS ON SELECTED HOTEL BUILDINGS

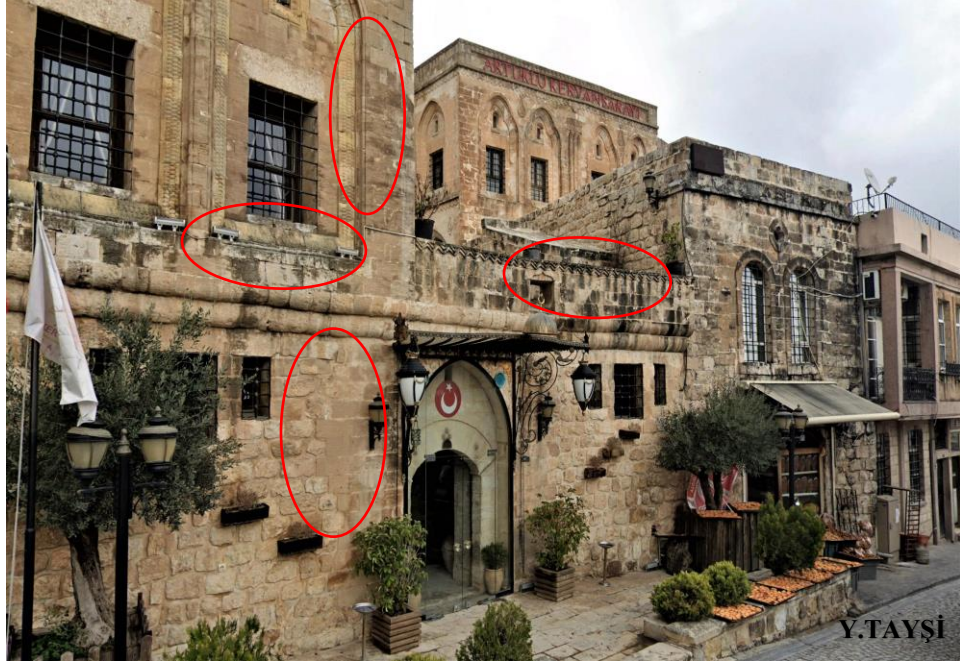
Otelin dış cephesinde birtakım doğal bozulma türleri görülmektedir. Bu bozulmaların sebebi çevresel ve atmosferik etmenlerdir. Birçok kısımda yüzey kirliliği, siyah tabaka oluşumu ve renk değişimleri görülmektedir. Bu doğal bozulmaların başlıca sebeplerinde Mardin’in iklimi ve atmosferik özellikleri gelmektedir

Resim 4.5.Mardin otel dış cephe kireçtaşlarında görülen bozulmalar

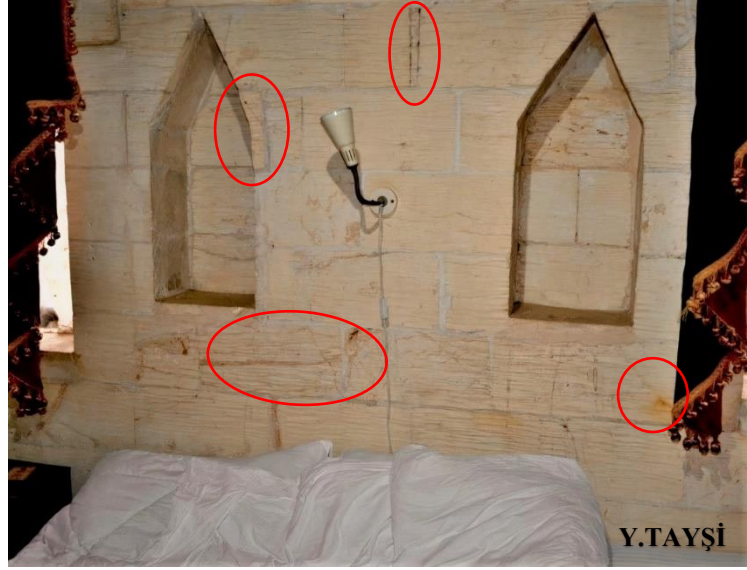
Otel odası duvarlarında pek çok doğal ve yapay (insan kaynaklı) bozulmalar görülmektedir. Resim 4.6. da yer yer doğal bozulma türü olan çatlak oluşumlarına rastlanmaktadır. Yapısal bir risk taşımayan kılcal çatlaklardır. Bu çatlaklar birtakım fiziki veya mekanik etmenler (deprem, zemin oturması, vb.) sonucu oluşmuştur. Görülen yapay bozulmalar ise; hatalı derz dolgu uygulaması ve aynı renk, desene sahip kireçtaşlarının farklı yönlerde kullanılması sonucu oluşmuştur. Resim 4.7. de de birçok kılcal çatlak oluşumu gözlemlenmektedir. Bazı kısımlarda ise renk değişimleri ve derz boşalmalarına rastlanılmaktadır. İç mekanlarda görülen derz boşalmalarının nedenleri genellikle insan kaynaklıdır. Kimyasal temizlik malzemeleri ile temizlik işlemleri yapıldığında, harçlar zayıflatılıp çözünmesine neden olmaktadır.

Resim 4.6. Mardin otel odasında görülen taş bozulmaları

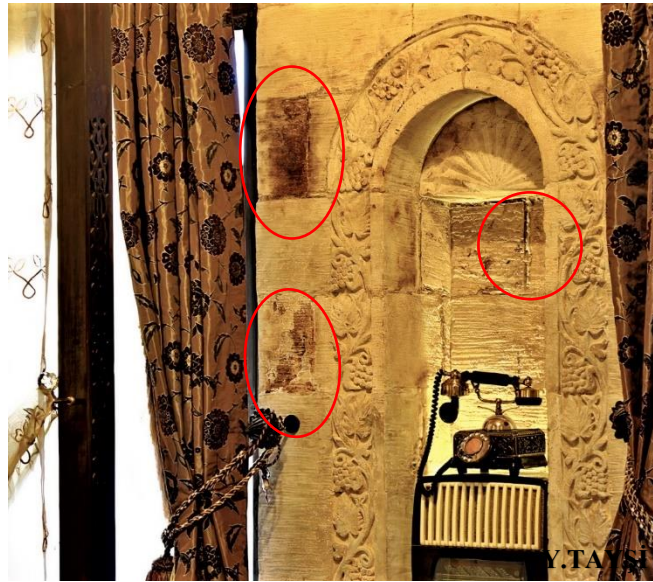
Resim 4.7. Mardin otel odası pencere etrafında görülen taş bozulmaları

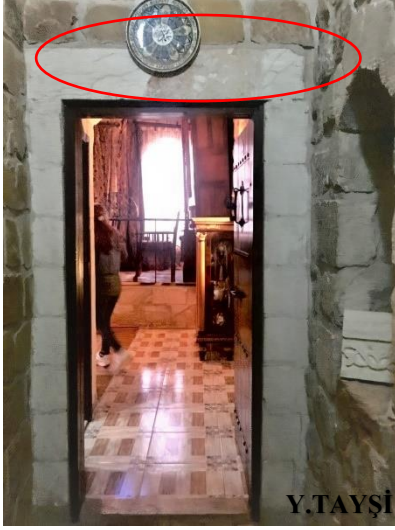
Resim 4.8. de görülen oda kapısı etrafındaki bozulma türü, yapay kusurların en başında gelen hatalı onarımlardan kaynaklıdır. Aslına uygun olmayan bir malzeme ile onarım yapılması sonucu oluşmuş bu kusur, beraberinde estetik bütünlüğü ve geleneksel üslubu da bozmaktadır. Resim 4.9. da ise otel odası içerisindeki duvarlarda görülen kılcal çatlak oluşumu, derz boşalması ve petekleşme gibi doğal bozulmaların yanı sıra hatalı derz dolgu onarımı gibi yapay bozulmalara da rastlanılmaktadır.

Resim 4.8. Mardin otel odası kapı çevresi aslına uygunsuz malzeme kullanımı

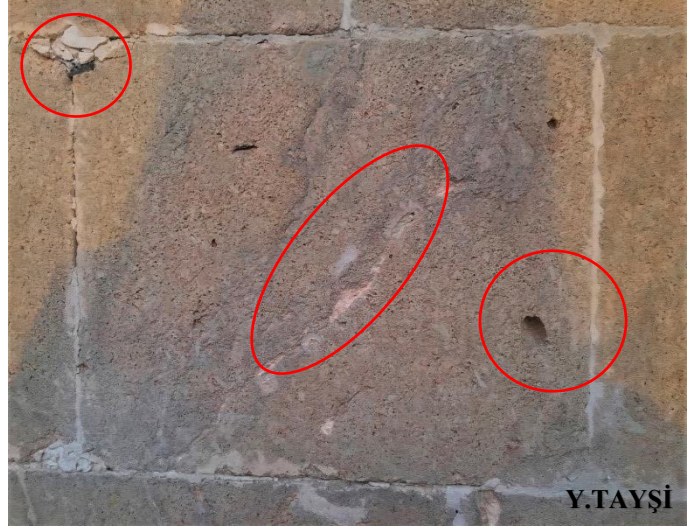
Resim 4.9. Mardin otel odası kireçtaşı duvar bozulması yakın çekim

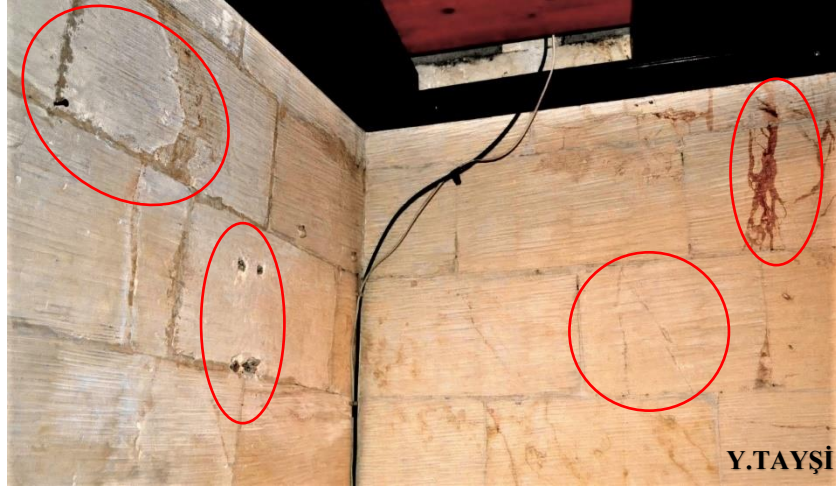
Resim 4.10. da yapay (insan kaynaklı) bozulmalar gözlemlenmektedir. Çekilen kablolar, açılan delikler gibi insan kaynaklı müdahaleler çatlak oluşumu gibi doğal kaynaklı bozulmaların oluşmasına veya hızlanmasına sebep olmaktadır. Kil-kalsit dolgusu gibi hatalı malzeme kullanımları taşta renk ve görüntü bozuklukları yaratmaktadır.

Resim 4.10. Mardin otel oda içinde görülen bozulma türleri

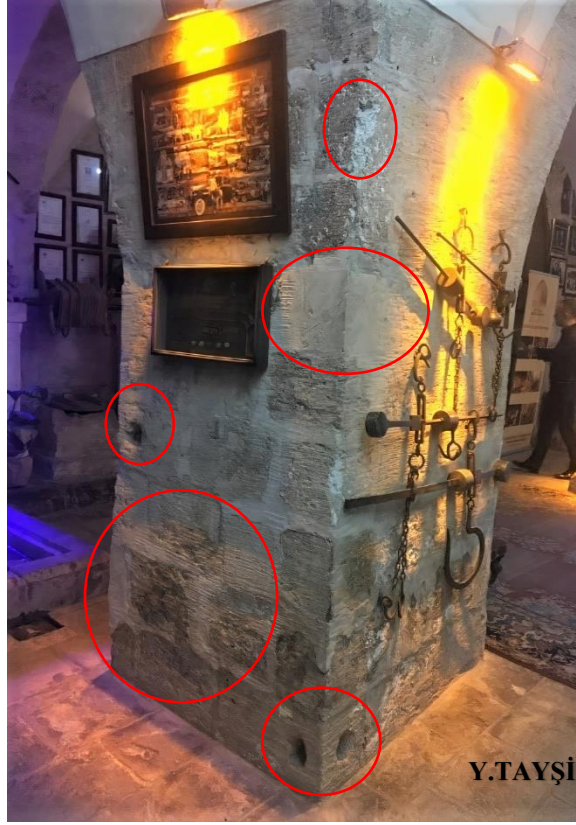
Resim 4.12a ve 4.12b de goruln kirecasi kolon yzeyinde dogal bozulma turlerinden olan peteklesmeler ve yzey kayiplari oluřmuřtur. Aynı zamanda yapay (insan kaynaklı) bozulma olan hatalı onarım kaynaklı kusurlar gorulmektedir. Kablo geçirme vb amaçlar için açılan delikler tařlara zarar vererek var olan bozulmaların ilerlemesine sebebiyet vermektedir. Resim 4.13. de incelenen merdivende ise dogal bozulma turleri olan ařınma, yzey kayiplari ve peteklesmeler gözlemlenmiřtir.

Resim 4.12a. Mardin otel lobi alanındaki kolonda görülen taş bozulmaları

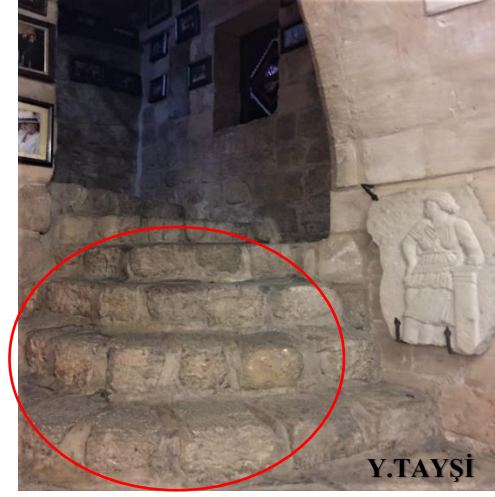
Resim 4.13. Merdivende görülen taş bozulmaları yakın çekimi

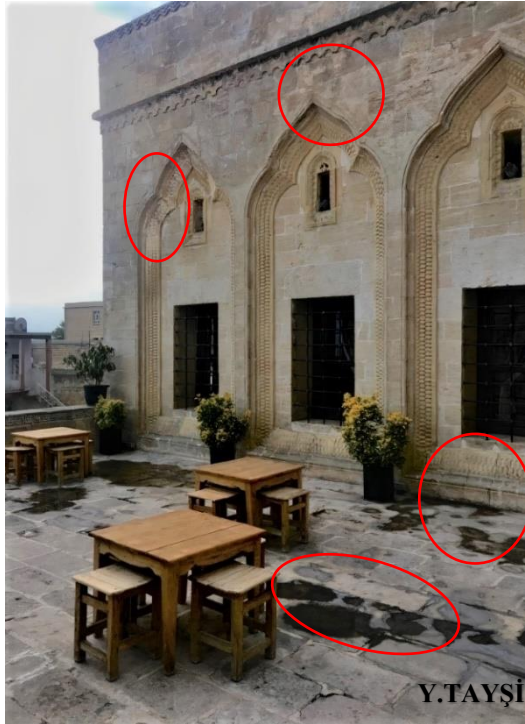
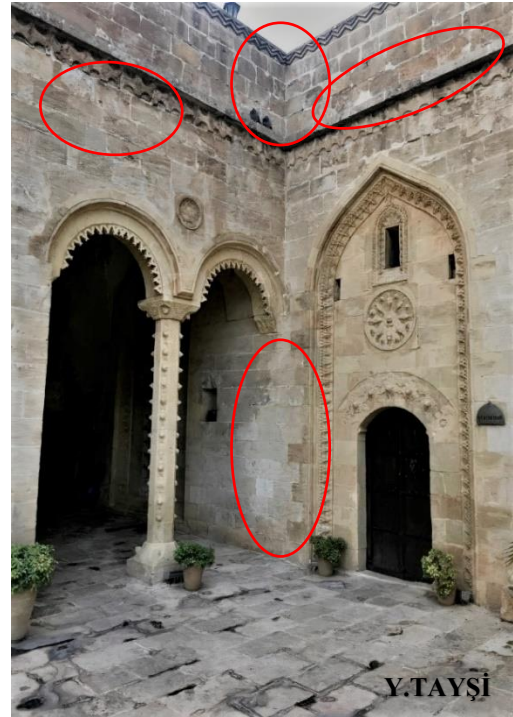
Resim 4.14., 4.15. ve 4.16. da görülen teras alanında ki kireçtaşları, hava koşullarına maruz kaldığı için birtakım doğal bozulmalar göstermektedir. Zeminde derz boşalmaları ve renk değişimleri gözlemlenirken, duvarlarda yüzey kayıpları, renk değişimleri, siyah tabaka oluşumları, yüzey kirlilikleri, çatlak oluşumları ve hatalı onarım kaynaklı bozulmalar tespit edilmiştir. Aynı zamanda yuva yapan kuşların dışkıları, biyolojik birikim kaynaklı bozulmalar oluşturmuştur.

Resim 4.14. ve 4.15. Mardin otel teras alanında görülen kireçtaşlı bozulmaları

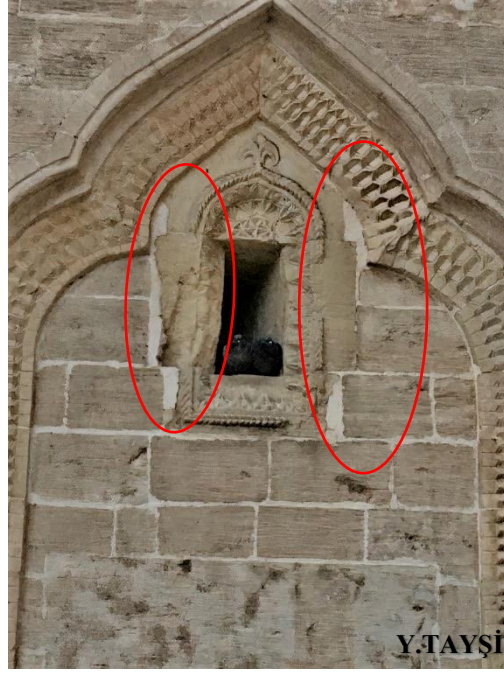
Resim 4.16.Teras alanında kuş dışkıları kaynaklı biyolojik bozulmanın yakın çekimi

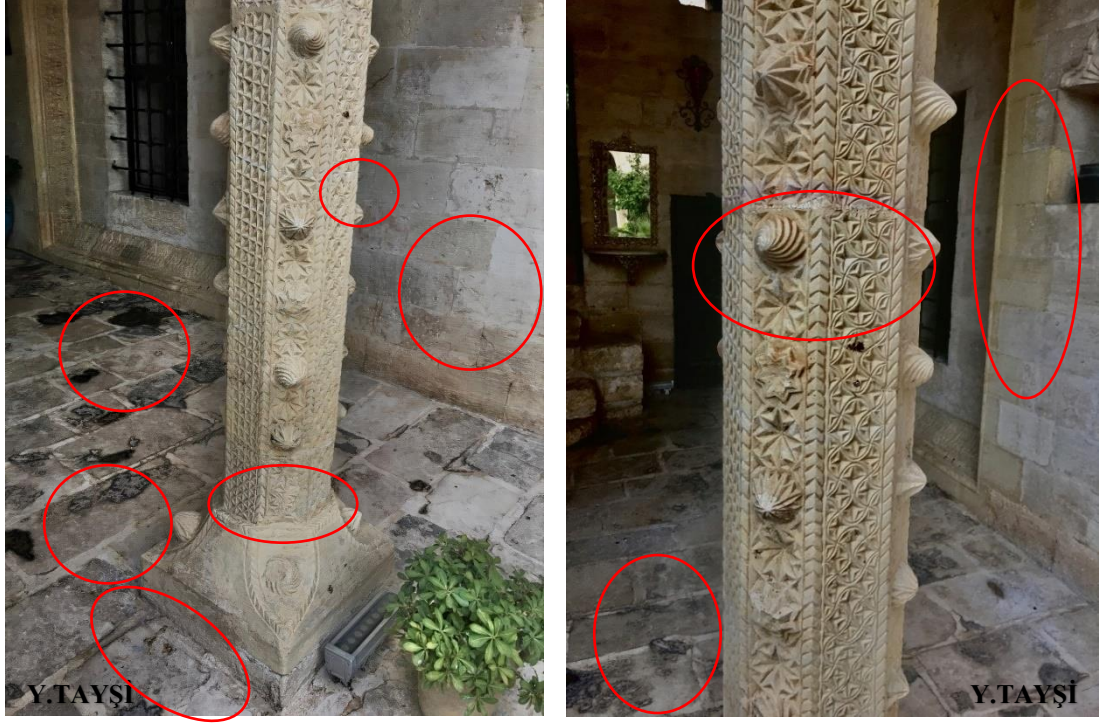
Resim 4.17. ve 4.18. de görülen kolon, Mardin oteli teras alanında bulunmaktadır. Mardin taş işçiliğinin görüldüğü kolon ve çevresinde birtakım doğal bozulmalar görülmektedir. Bunlar; yüzey kayıpları, renk değişimleri, petekleşmeler, yüzey kirlilikleri, çatlak ve pas oluşumlarıdır. Ancak en görünür ve yapısal olan bozulmalar insan kaynaklıdır ve yapılan hatalı onarımlar bu bozulmaların başında gelmektedir.

Resim 4.17. ve 4.18.Mardin otel teras alanında bulunan kolonda görülen doğal ve yapay bozulmalar

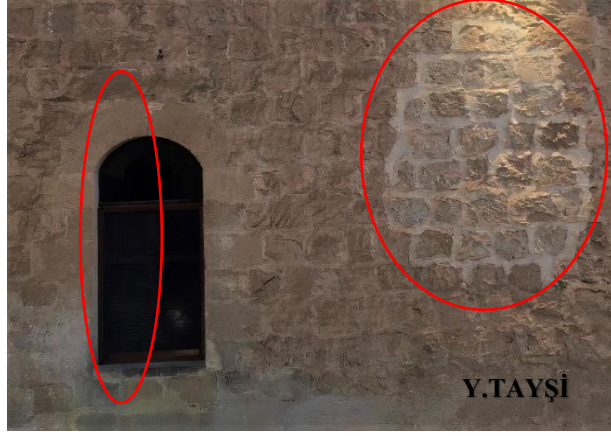
Resim 4.19. da görülen Mardin otel teras duvarında insan kaynaklı yapay kusurlar görülmektedir. Bunlar; hatalı malzemeler ile onarım sonucu oluşan renk farklılıklarıdır. Görülen bu kusur duvarı ve mekanı estetik anlamda olumsuz etkilemektedir. Resim 4.20. de görülen teras duvarında çevresel ve atmosferik etmenlerden kaynaklı taşların araları açılarak derz boşlukları ve çatlaklar oluşmuştur. Rüzgar gibi hava şartları, oluşan bu boşlukların ve çatlakların içine kum, kil (toprak), tohum vb. malzemelerin dolmasına neden olmuştur. Bu dolum sonrası da bu bölgelerde biyolojik bozulma türlerinden bitki ve liken oluşumları gerçekleşmiştir. Resim 4.21. de görülen merdivenin yan cephesinde doğal kusur kaynaklı yüzey kirliliklerine ve petekleşmelere fazlasıyla rastlanmaktadır. Bu bozulmaların ana nedeni Mardin'in atmosferik özellikleridir. Aynı zamanda zeminde doğal taşın yanlış yerde kullanılmasından kaynaklı yapay bozulmalarda görülmektedir. Bu durum taşın gözenekli/boşluklu bir yapı kazanmasına sebep olmaktadır.

Resim 4.19.Mardin otel teras alanı duvarında görülen hatalı malzeme ile onarım kaynaklı bozulmalar

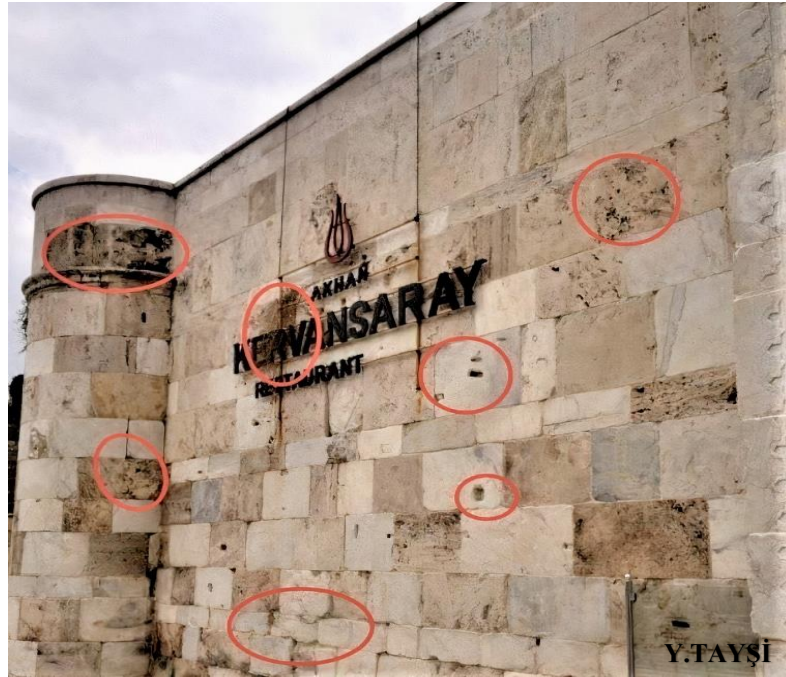
Otelin dış cephesinde birtakım doğal ve yapay bozulma türleri görülmektedir. Resim 4.25. ve 4.26. da görülen otel cephesinde petekleşmeler, yüzey kayıpları, derz boşalmaları, çatlak oluşumları, oksitlenme sonucu pas oluşumları ve birçok karstik delik oluşumu gibi doğal kusurlar bulunmaktadır. Aşınmalara karşı direnci düşük ve kolay eriyebilen traverten gibi malzemelerde erimeler sonucu doğal kusurlardan olan karstik boşluklar oluşmaktadır. Aynı zamanda insan kaynaklı oluşan boşluklar da görülmektedir. Görülen bir diğer doğal kusur ise dış cephe duvar yüzeyi ile zeminin (su basman seviyesi) kesiştiği kısımlarda görülen yosun ve liken oluşumlarıdır. Duvar yüzeyinde de birçok bitki oluşumu görülmektedir. Yapının dış cephesinde ki yapay kusurlardan biri de hatalı onarım kaynaklı bozulmalardır. Yerine uygun olmayan, farklı taş ile onarım yapılmıştır. Bu bozulma Resim 4.26. da görülmektedir. Bu hatalı onarımda travertenler arasında birçok mermer malzeme kullanılmıştır. Bu durum renk ve doku değişimleri yaratarak estetiği bozmaktadır. Resim 4.27. de görülen otel girişinde birçok motife sahip bir taş kapı vardır. Bu taş kapıda; parça kopmaları, aşınmalar, yüzey kirliliği, pas oluşumu ve bunlara bağlı renk değişimleri gibi doğal kusurların yanında hatalı malzeme kullanımı kaynaklı yapay bozulma türü de mevcuttur.

Resim 4.25. Denizli otel dış cephede görülen doğal bozulma türleri

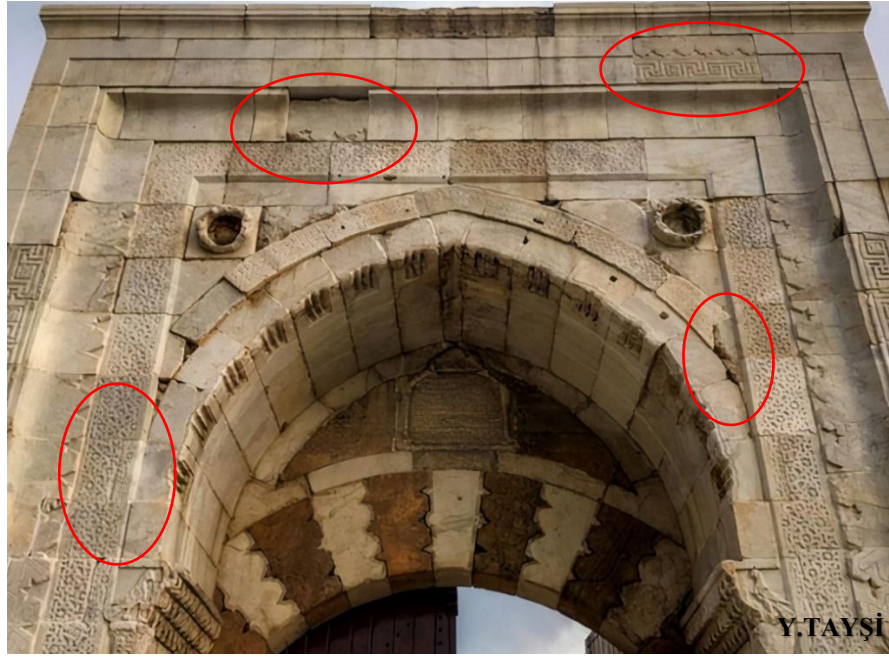
Resim 4.27.Otel girişindeki taç kapıda görülen taş bozulmaları

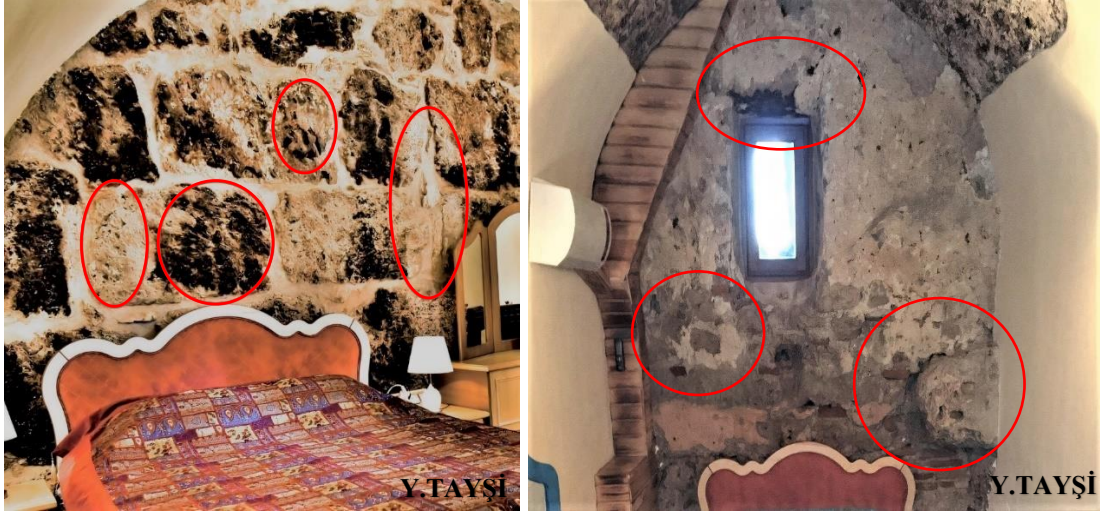
Resim 4.28.Yatak başının arkasındaki duvarda görülen doğal kaynaklı bozulmalar

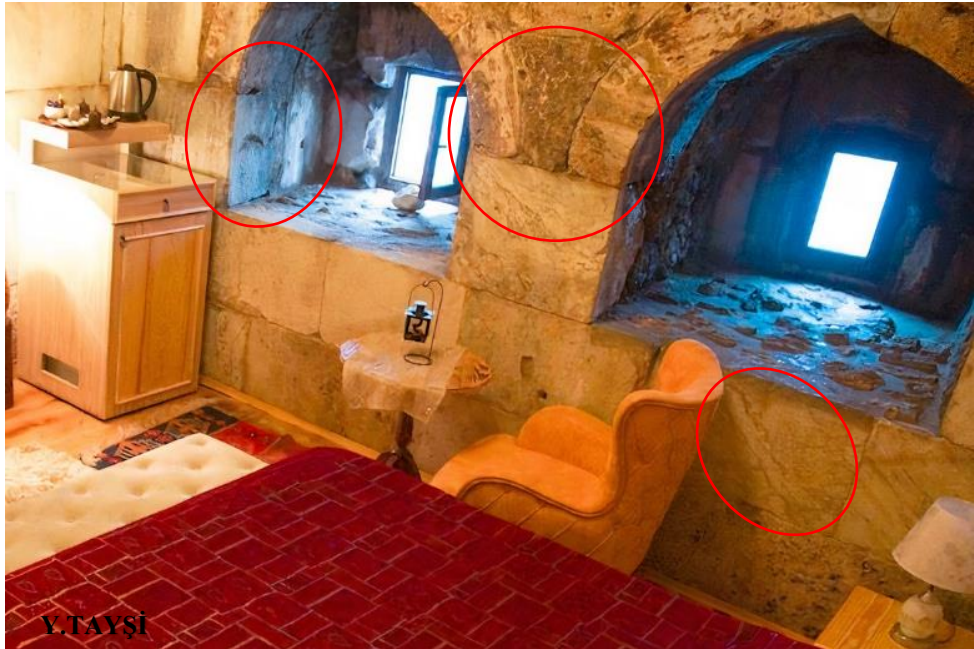
Resim 4.30.Otel odası pencere çevresinde görülen doğal bozulmalar

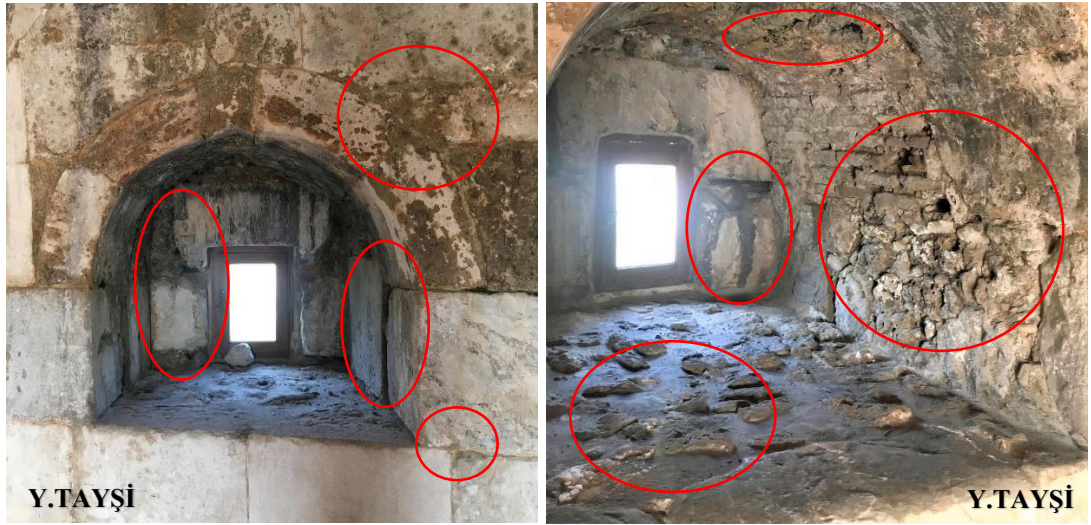
doğal kusur bulunmaktadır. Bunlar; petekleşme, derz boşalması, parça kopması, yüzey kaybı ve karstik boşluk oluşumudur. Resim 4.31. ve 4.32. de en çok hatalı onarım ve farklı malzeme kullanımından kaynaklı yapay kusurlar gözlemlenmektedir. Travertenin zarar gördüğü kısımlar farklı kökene sahip taşlar ile onarılmış ve bu taşlarda zaman içerisinde hasar görmüştür. Bu durum estetik açıdan mekanı olumsuz etkilemekle beraber yapının özgünlüğünü bozarak olumsuz etkiler yaratmaktadır. Tüm bunlara ek olarak; ahşap doğramalı pencerelerin taş ile birleşim noktalarında köpük ve mastik gibi esnek dolgu malzemeleri kullanılmıştır. Böylece odanın dışarıyla teması azaltılarak su ve haşerattan korunmuştur. Kervansaray, duvarları kalın ve yığma taş bir yapı olduğu için dışarıyla ısı köprüsü oluşturma ihtimali düşüktür. Bu sebeple odalar her mevsim özellikle yazın serindir. Kışın ise mekan ısıtıldığı takdirde ısı kaybı minimuma inebilmekte ve konforlu bir sıcaklık elde edilmektedir. Rutubeti soğuk ve ışık görmeyen yüzeyler çekmektedir. Odalarda taş duvarların kalın, soğuk ve kütlesinin büyük olmasından ötürü rutubet vardır. buna bağlı olarak odalarda havanın tam olarak sirküle edilemediği kuytu ve nemli bölgelerde koku oluşumu mevcuttur.

Resim 4.31. ve 4.32.Otel odası pencere etrafında görülen doğal ve yapay bozulmalar

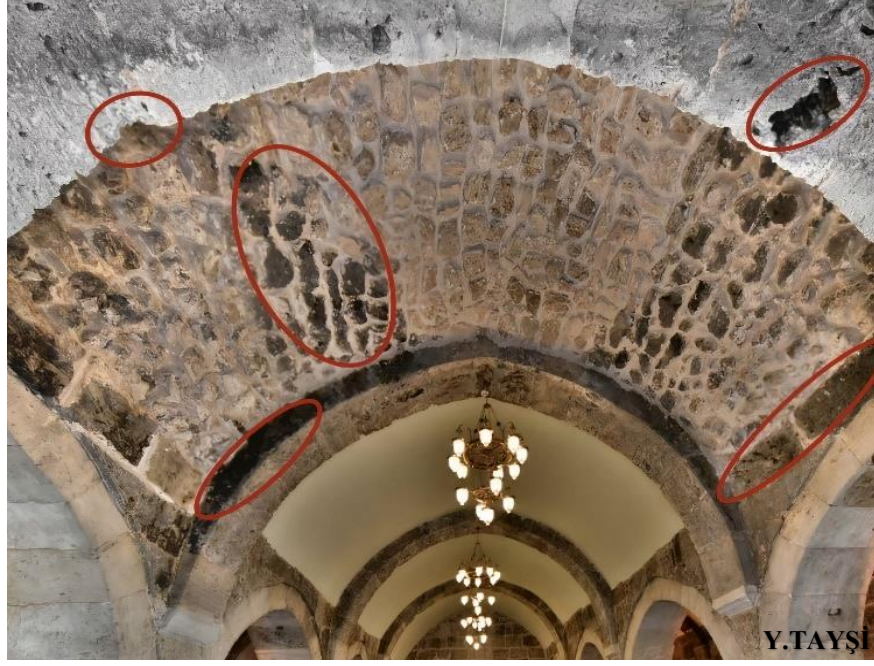
Resim 4.33., 4.34. ve 4.35. de görülen otel sirkülasyonunun yoğun olduğu restoran kısmında tonoz ve kemerlerde traverten kullanılmıştır. Bu travertenlerin büyük bir kısmında yüzey kaybı, parça kopması, petekleşme, çatlak oluşumu, yüzey kirliliği, siyah tabaka oluşumu ve derz boşalması gibi doğal kaynaklı bozulmalar görülmektedir. Aynı zamanda hem doğal hem yapay kusur olarak boşluklar mevcuttur.

Resim 4.33.Restorant alanındaki çapraz tonozda ve kemerlerde görülen doğal bozulma türleri

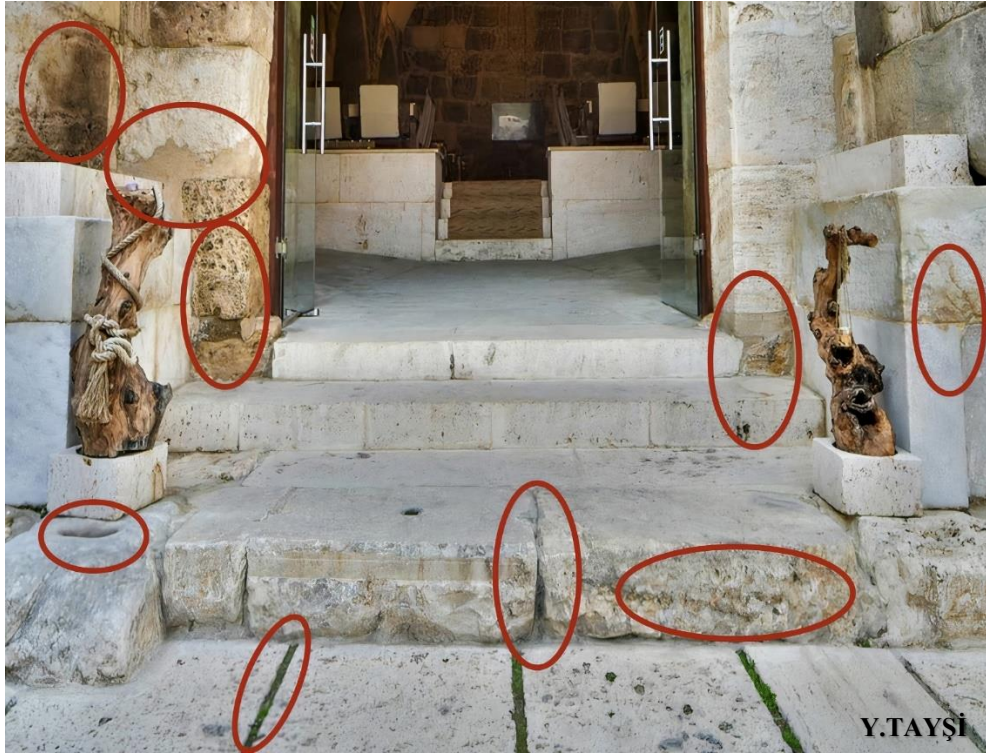
Resim 4.36.Otel restoran ve resepsiyon girişinde görülen doğal ve yapay kaynaklı bozulmalar

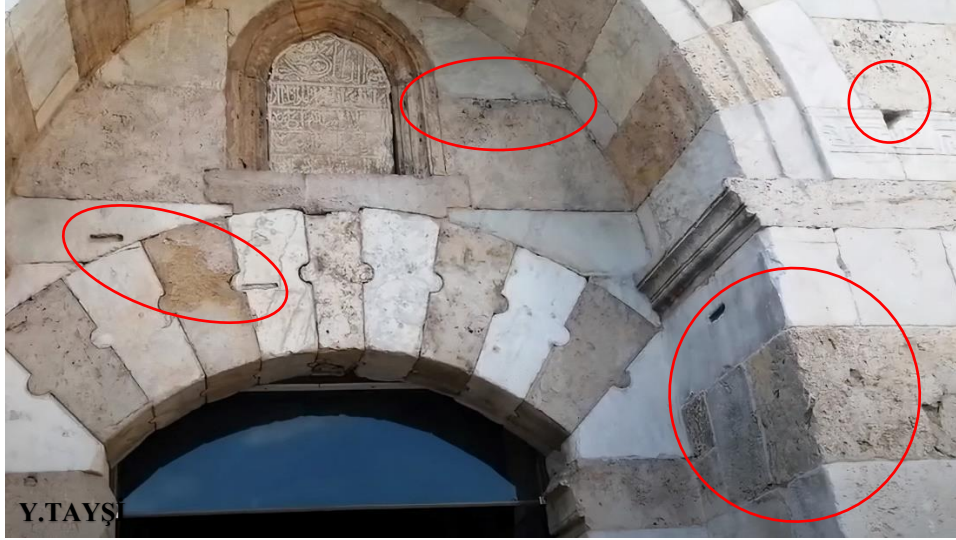
Resim 4.37.Otel restoran ve resepsiyon girişindeki kemer çevresinde görülen bozulma türleri

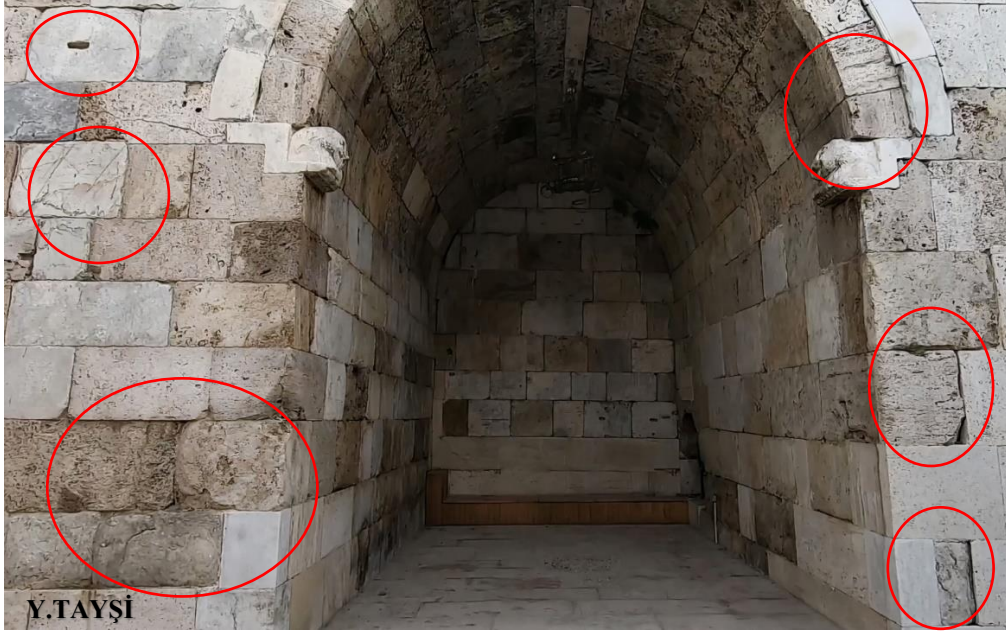
Resim 4.38., 4.39. ve 4.40. ta görülen otel avlusu ve eyvan, sirkülasyonun en yoğun olduğu, etkinliklerin yapıldığı bir alandır. Bu alandaki zemin ve duvarlarda kullanılan travertenler, hava koşullarına maruz kaldığı için birçok bozulma türü barındırmaktadır. Bunlar; petekleşme, derz boşalması, aşınma kaynaklı yüzey kaybı, siyah tabaka oluşumu, yüzey kirliliği, renk değişimi, parça kopması, korozyon, paslanma, liken, bitki ve yosun oluşumu gibi doğal kusurlardır. Çevre mühendisleri odasının hazırladığı raporlarda son yılların ortalamasına bakıldığında Denizli’de hava kirliliğinin artmış olduğu görülmektedir. Buna bağlı olarak kervansaray otelin avlusunda ve dış cephesinde Denizli’nin atmosfer özelliklerinin olumsuz etkilerinden ötürü başta siyah tabaka oluşumu gibi doğal kaynaklı kusurlara fazlasıyla rastlanılmaktadır. Aynı zamanda insan kaynaklı bozulmalarda bulunmaktadır. Bu bozulmaların ana sebebi hatalı harçlar ve malzemeler ile onarım yapılmasıdır. Bu tür yapay kusurlar tarihi yapıların dokusunu, üslubunu ve mekansal atmosferini zedelemektedir.

Resim 4.38.Otel eyvanında ve kemer çevresinde görülen bozulmalar

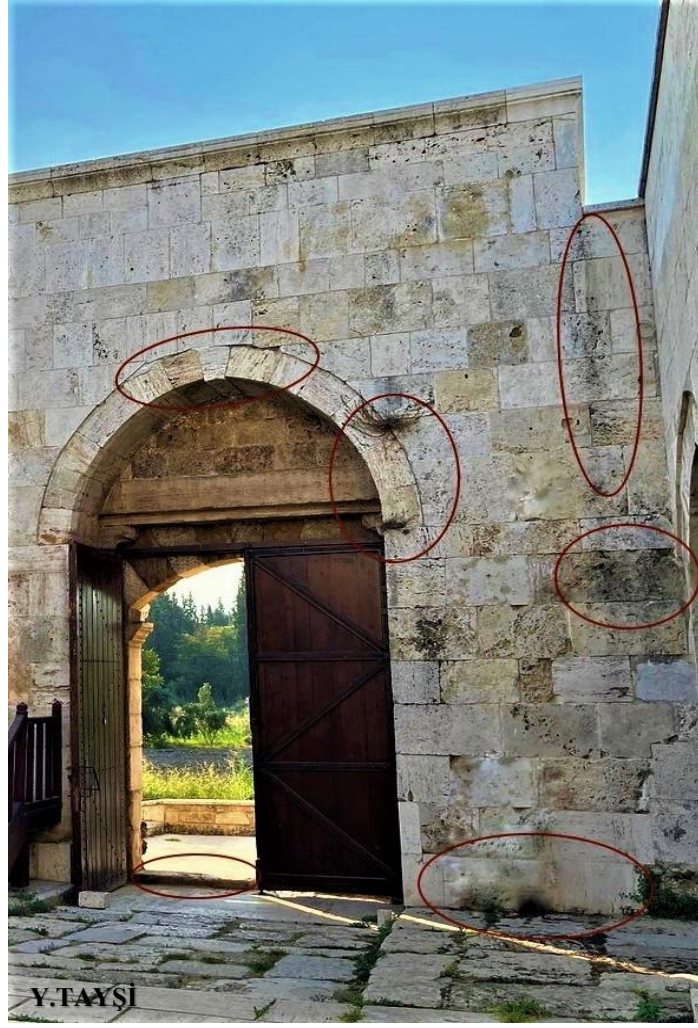
Resim 4.40. Otel avlusunda ve ta kapının evresinde grlen doęal ve yapay kusurlar

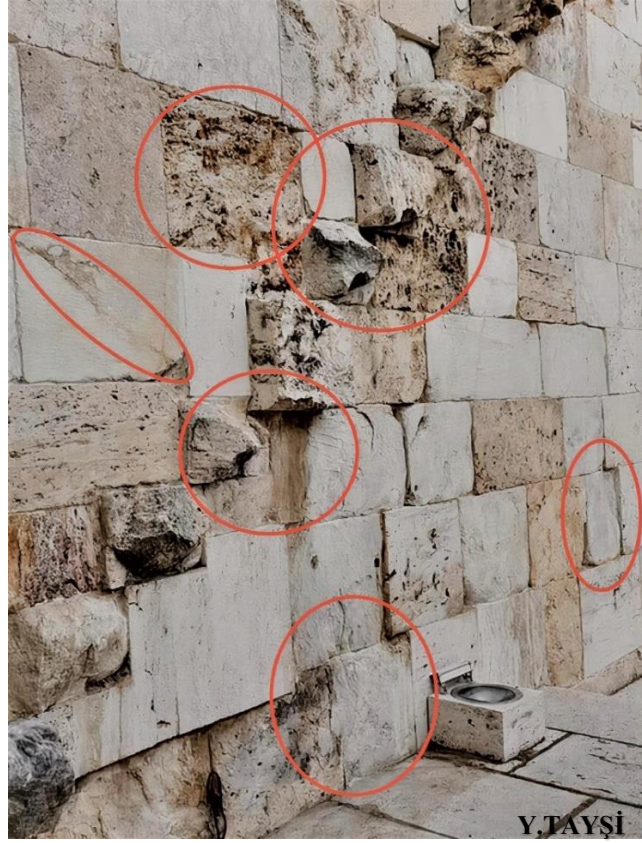
Resim 4.41. de grlen otel i avlusunda bulunan bu cephedeki travertenlerde; petekleřme, yzey kaybı, derz bořalması, korozyon, paslanma, atlak ve karstik bořluk oluřumu gibi doęal kusur kaynaklı bozulmalar mevcuttur. Aynı zamanda pek ok renk deęiřimi grlmektedir. Hatalı malzeme ile onarım kaynaklı yapay kusurlar da grlmektedir. Hasar gren travertenler mermerler ile onarılmıřtır. Resim 4.42. de grlen ortak alan tuvalet giriřinde yapılan traverten kemerde de aynı yapay kusur grlmektedir. Travertenlerin onarımı yapılırken mermer kullanılmıřtır. Bu durum estetięi bozduęu gibi zaman ierisinde de iki farklı tař hastalıęının ortaya ıkmasına ve birbirlerini tetiklemelerine neden olmaktadır. Kemer evresindeki travertenlerde petekleřme, derz bořalması, para kopması, yzey kaybı, renk deęiřimi, pas oluřumu ve korozyon gibi pek ok doęal kusur kaynaklı bozulmalar grlmektedir.

Resim 4.41.Otel avlusunda bulunan yıkılmış konsol merdivende ve çevresinde görülen bozulmalar

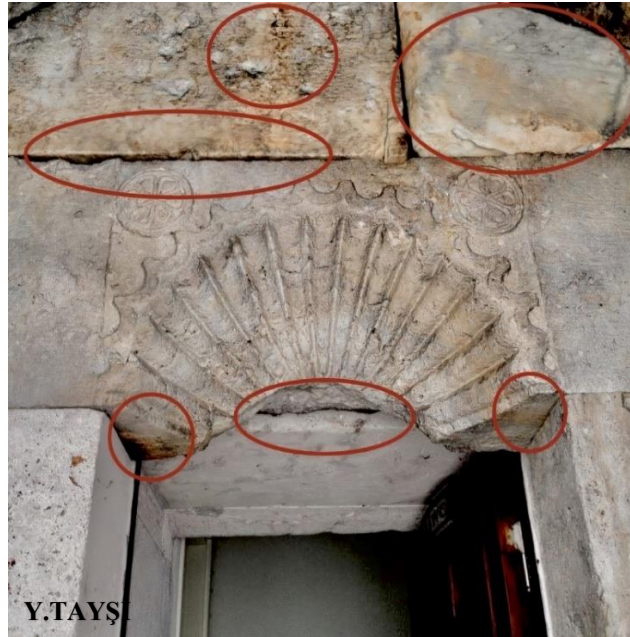
Resim 4.42.Otel avlusunda bulunan ortak alan tuvalet girişindeki traverten bozulmaları

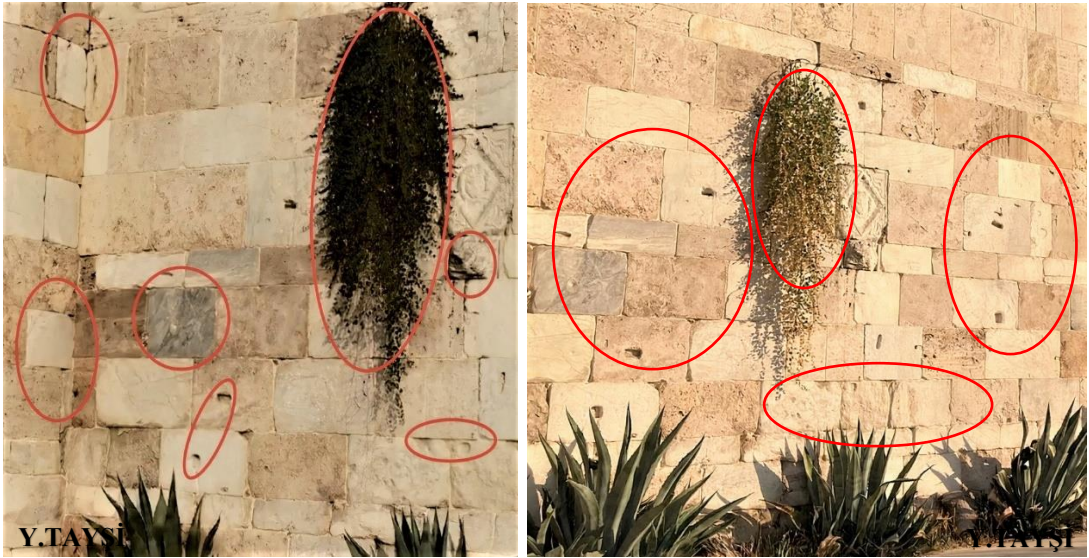
Resim 4.43. ve 4.44. te görülen otel avlusu iç duvarlarında doğal ve yapay kaynaklı birtakım bozulma türleri görülmektedir. Doğal kaynaklı bozulmaların başında yüzey kayıpları, petekleşmeler, çatlak oluşumları, derz boşalması, erime kaynaklı karstik boşluk oluşumu, açılan boşluklarda ve çatlaklarda yetişmiş bitki ve liken oluşumları, korozyon ile paslanma dolaylı renk değişimleri gelmektedir. İnsan kaynaklı yapay bozulma türlerinden ise açılan delikler ve hatalı taşlar ile yapılan onarımlar gözlemlenmektedir. Resim 4.45. de görülen traverten duvarın bazı bölümlerinde mermerler ile onarım yapılmıştır. Bu durum renk ve doku farklılıkları oluşturarak yöresel bütünlüğü ve yapının mimari üslubunu bozmaktadır.

Resim 4.43. ve 4.44.Otel iç avlu duvarlarındaki travertenlerde görülen bozulma türleri

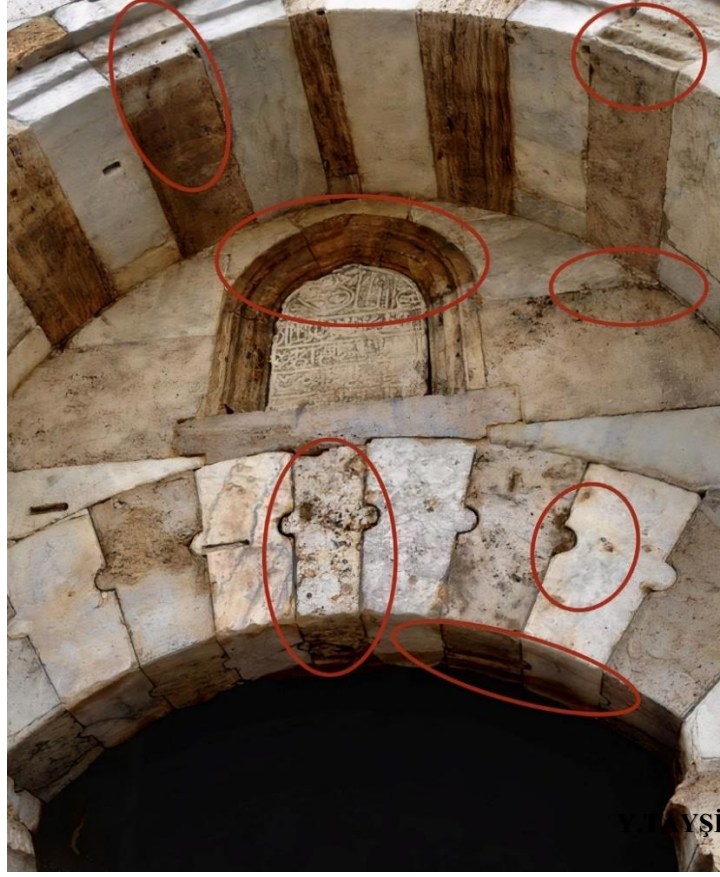
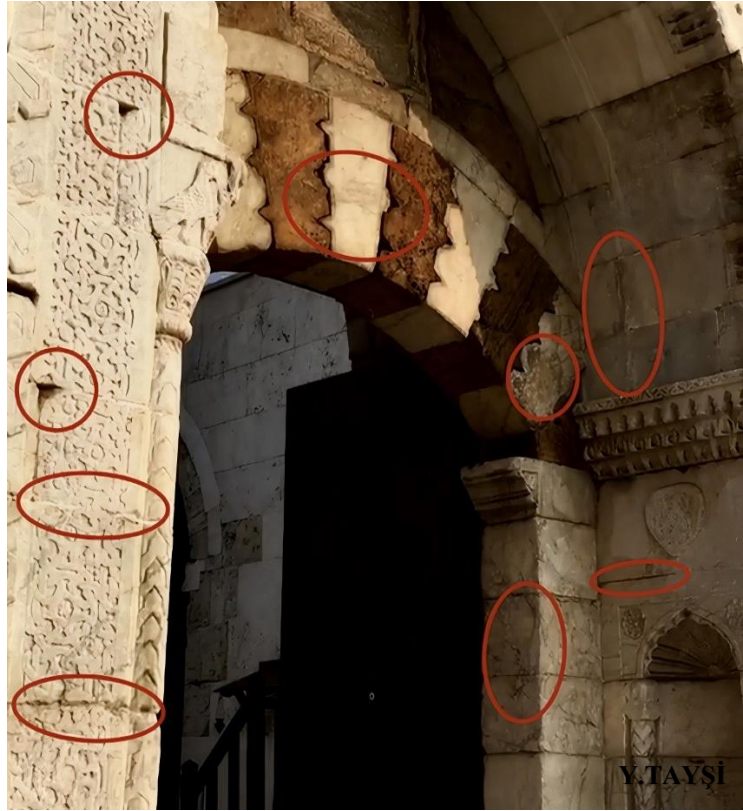
Resim 4.45. ve 4.46. da görülen otel iç avlusundaki kemerlerde birtakım traverten bozulmaları mevcuttur. Bunlar hem doğal hem yapay kusurlar olmak üzere iki çeşittir. Doğal kusur kaynaklı bozulmalardan; derz boşalması, korozyon ve paslanma sonucu renk değişimi, yüzey kaybı, parça kopması, erime sonucu karstik boşluk oluşumu ve ayrışma sonucu karbonatlaşma ile tuzlanma gibi türler görülmektedir. Yapay yani insan müdahalesiyle oluşan bozulmaların başında hatalı malzeme kullanımı ve açılan delikler gelmektedir. Kemerlerin üst kısımlarında özellikle, travertenlerin onarımında mermerler kullanılmıştır. Bu hatalı onarım renk, doku ve bütünselliği bozmaktadır. Aynı zamanda yan yana kullanılan iki farklı doğal malzeme, birbirlerinde oluşan bozulmaları hızlandırıp etkileyerek daha çok yayılmasına ve büyümesine neden olabilmektedir.

Resim 4.45. ve 4.46.Otel taç kapısında görülen traverten bozulmaları

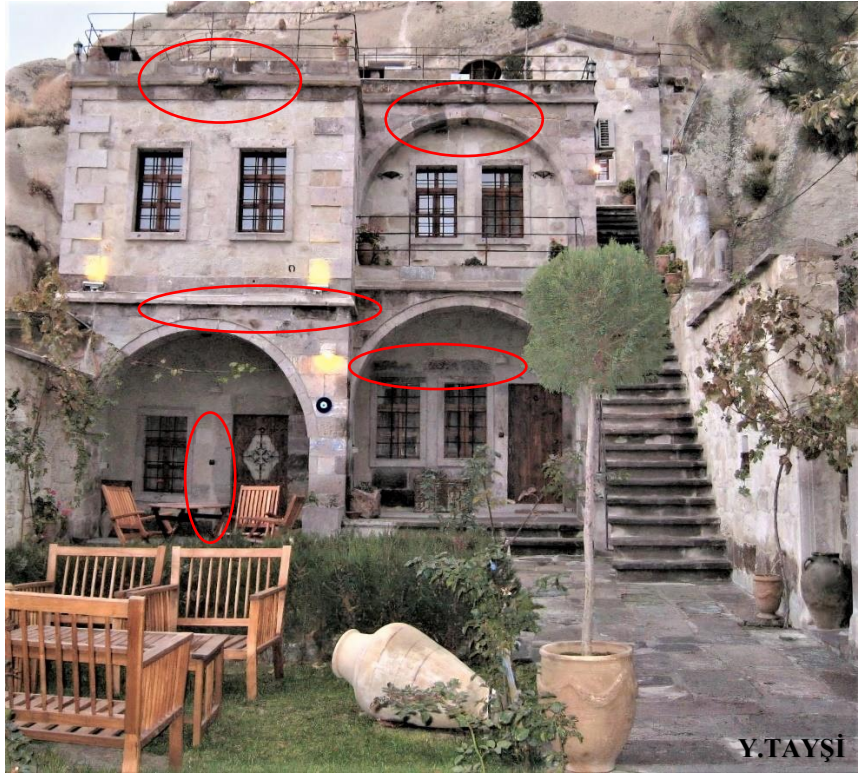
Otelin dış cephesinde birtakım doğal ve yapay bozulma türleri görülmektedir. Resim 4.49. da görülen otel dış cephesinde yüzey kirliliği ve buna bağlı renk değişimleri, demir parmaklıklar altında korozyon ve pas oluşumu, kısmi tuzlanmalar gibi doğal kaynaklı kusurların yanında kablo çekimi için açılan delikler ve ardından

Resim 4.49.Otel dıř cephede görölen dođal kaynaklı bozulmalar

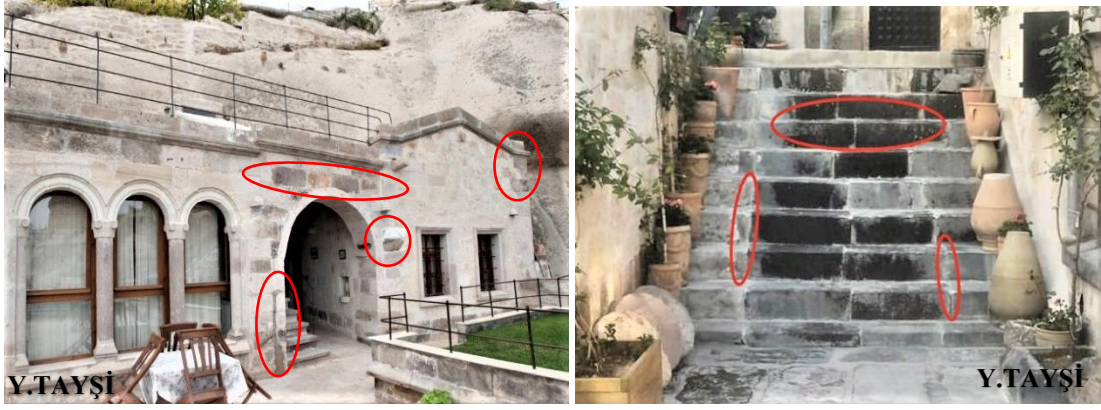
Resim 4.50.Otel girişinde görülen doğal kaynaklı bozulmalar

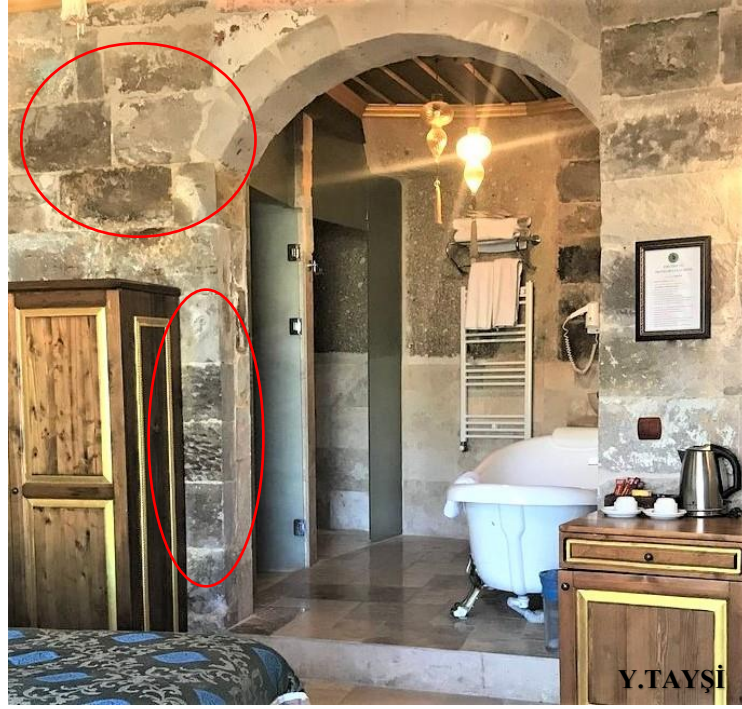
Resim 4.52. Banyo ile yatak odasının tek hacim olduğu oda duvarında görülen doğal bozulmalar

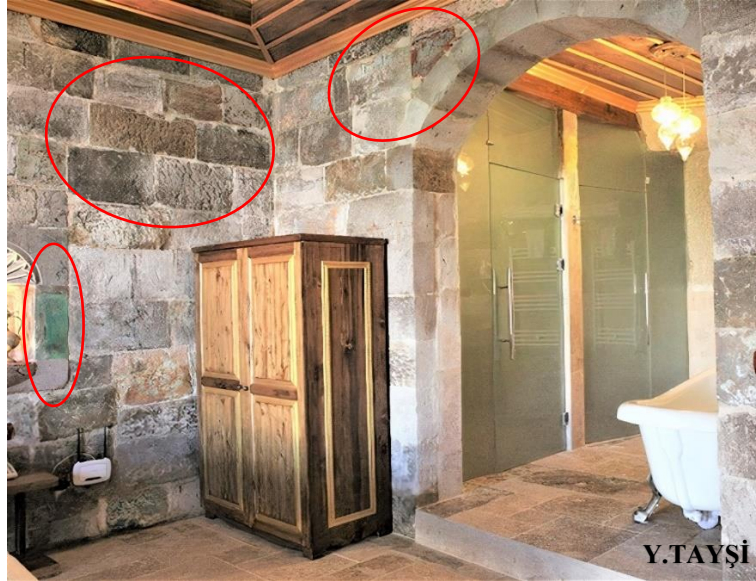
Resim 4.53. Banyo ile yatak odasının tek hacim olduğu odalardan birinin duvarında görülen bozulmalar

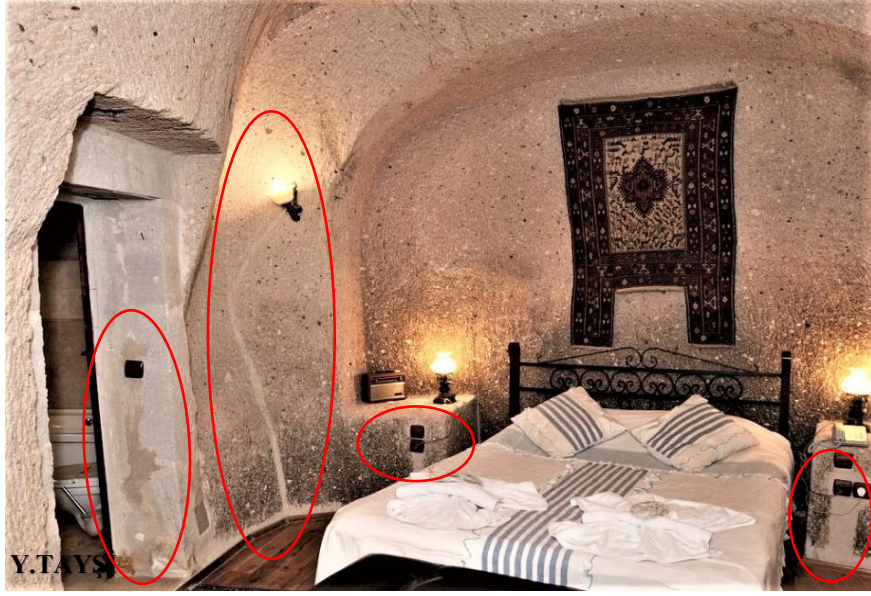
Resim 4.54.Mağara oda tüflerinde görülen hatalı onarım kaynaklı yapay bozulmalar

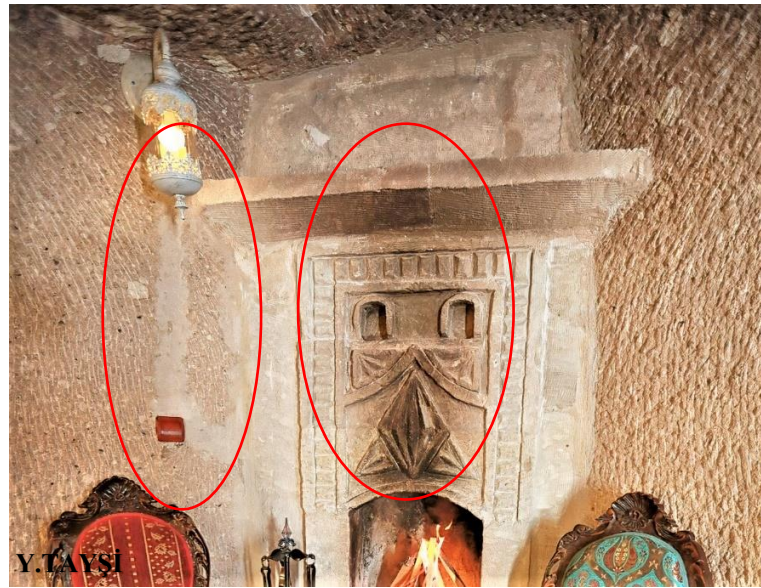
Resim 4.55.Mağara odadaki oturma alanında görülen doğal ve yapay kusurlar

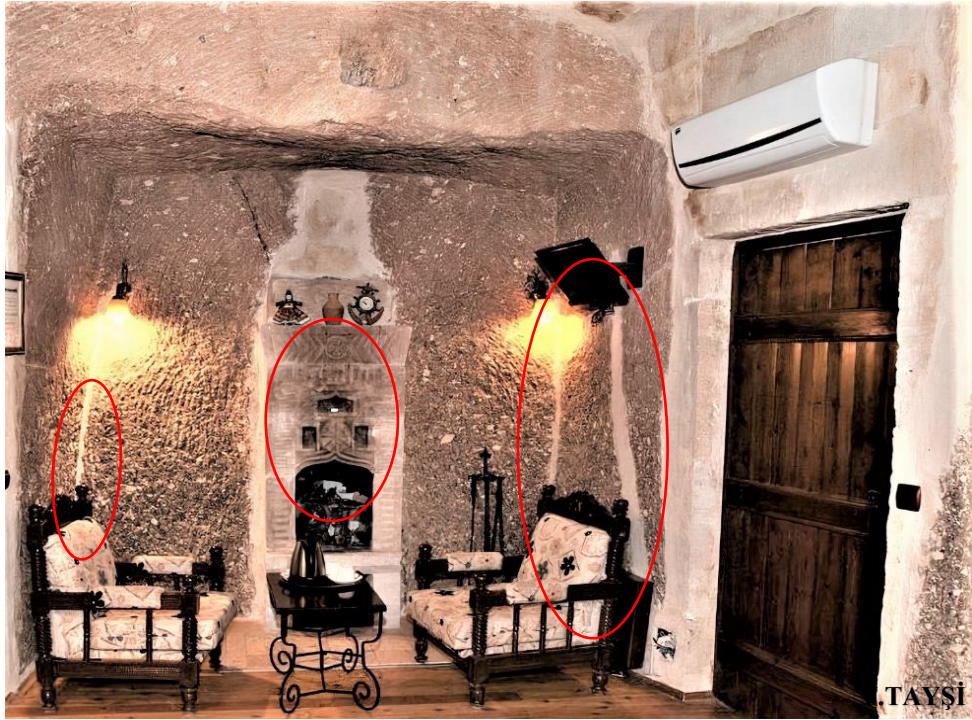
Resim 4.56.Mağara odada görülen yapay (insan kaynaklı) bozulmalar

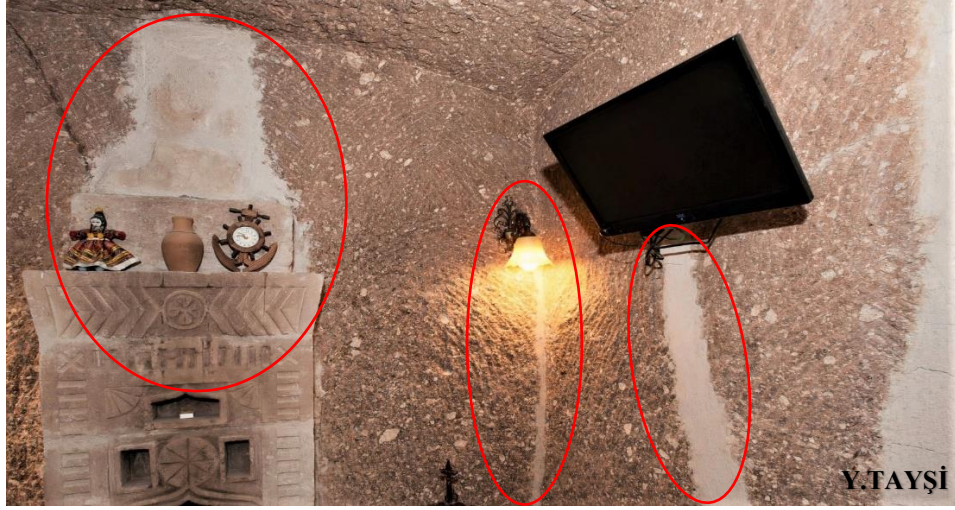
Resim 4.57.Mağara odadaki tüflerde görülen doğal ve yapay kaynaklı bozulmalar

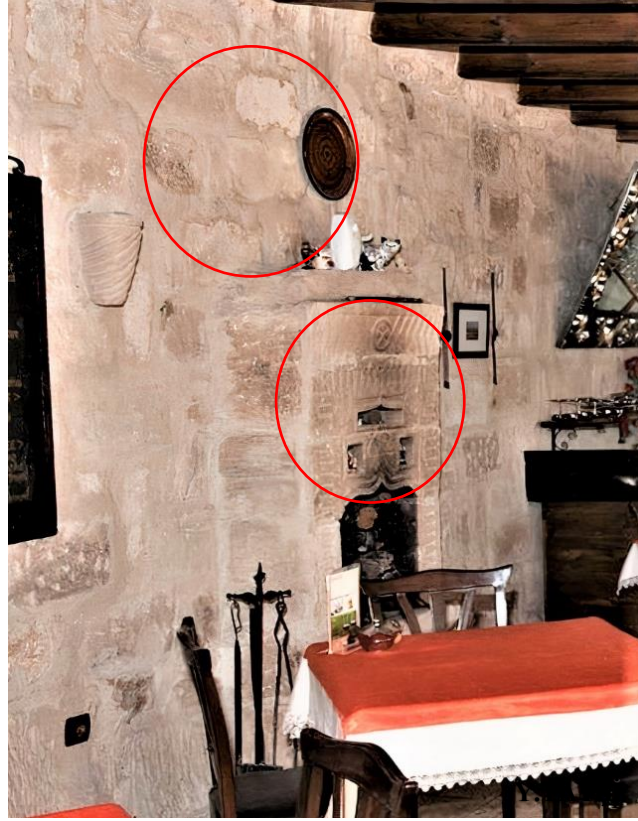
Resim 4.60.Restorant alanında görülen doğal ve yapay bozulmalar
