**OTEL YAPILARINDA DOĐAL TAŐ BOZULMALARINA
İLİŐKİN BULGULARIN ÖRNEKLER ÜZERİNDEN
İRDELENMESİ VE ANALİZİ**

IŐık Üniversitesi, Lisansüstü Eđitim Enstitüsü, İç Mimarlık Yüksek Lisans Programı,
2021

EXAMINATION AND EVALUATION OF NATURAL STONE DETERIORATION SIGNS ON SELECTED HOTEL BUILDINGS

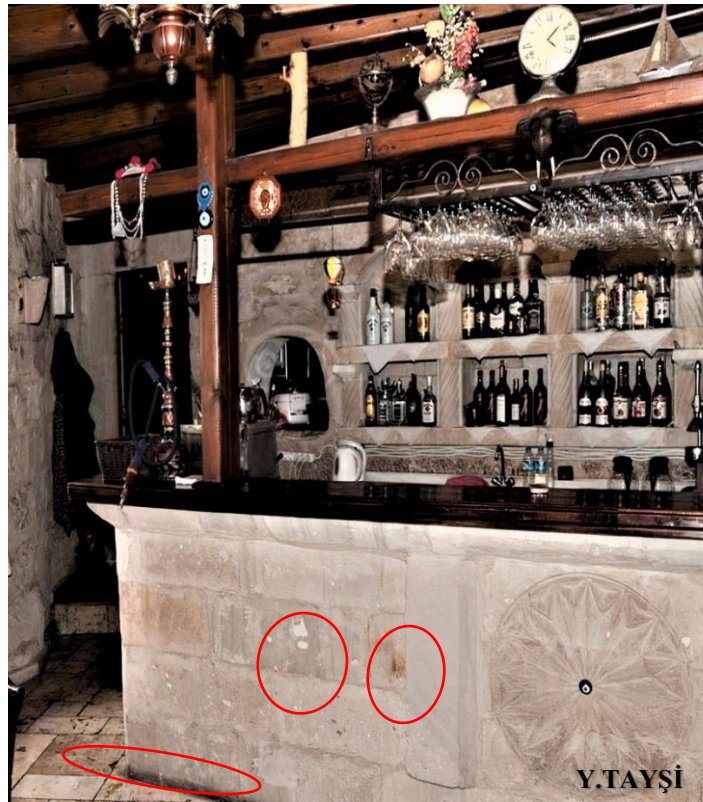
Resim 4.61.Restorantın bar bölümünde bulunan tüflerde görülen bozulma türleri

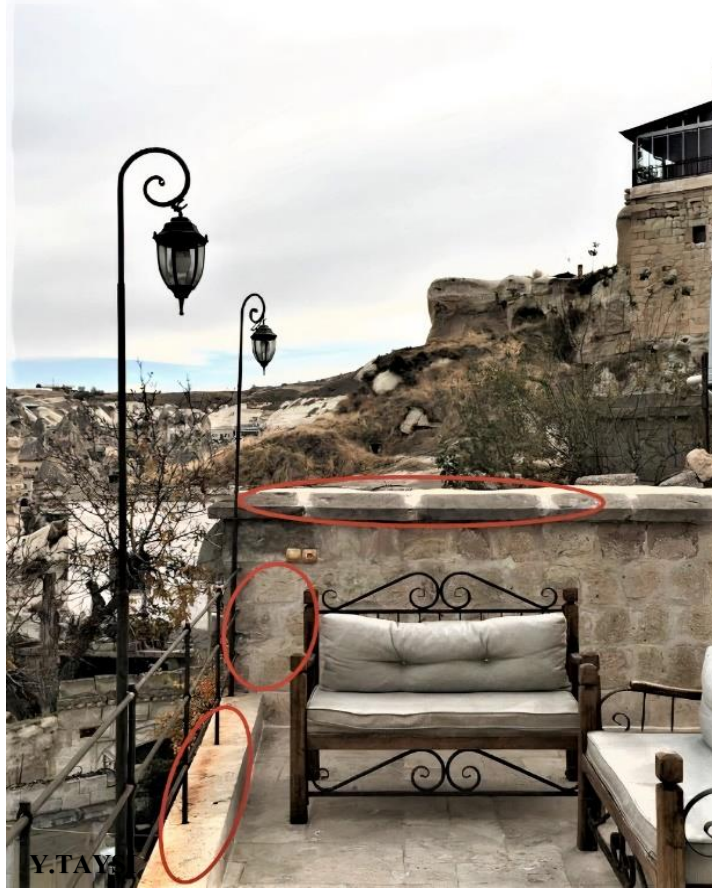
Sirkülasyonun yoğun olduğu bahçe alanlarında pek çok bozulma türü mevcuttur. Resim 4.62. de görülen oturma alanındaki tüflerde; yüzey kirliliklerinden kaynaklı renk değişimleri, kararmalar, petekleşmeler, ve derz aralarında yoğun olarak tuzlanma, kristalleşme gibi doğal kusur kaynaklı bozulmalar mevcuttur. Aynı zamanda demir korkulukların altında kalan tüflerde ise korozyon ve pas oluşumu gözlemlenmektedir. Hatalı derz uygulamaları ve elektrik çekimi sebebiyle bazı kısımlarda yapay kusurlar bulunmaktadır. Resim 4.63. te görülen ortak alanda ise petekleşmeler, yüzey kirlilikleri, renk değişimleri, karstik boşluk oluşumları ve derz boşalmalarına rastlanılmaktadır. Aynı zamanda yapılan hatalı onarımlardan kaynaklı yüzey kayıpları ve parça kopmaları da mevcuttur. Resim 4.64. de görülen avludaki tüf merdivende; tozlaşmalar, yüzey kirlilikleri ve buna bağlı olarak renk değişimleri, petekleşmeler, korkuluklar dolayısıyla korozyon oluşumları ve tuzlanma gibi doğal kusur kaynaklı bozulmalar görülmektedir.

Resim 4.62.Otel oturma alanı çevresine görülen bozulmalar

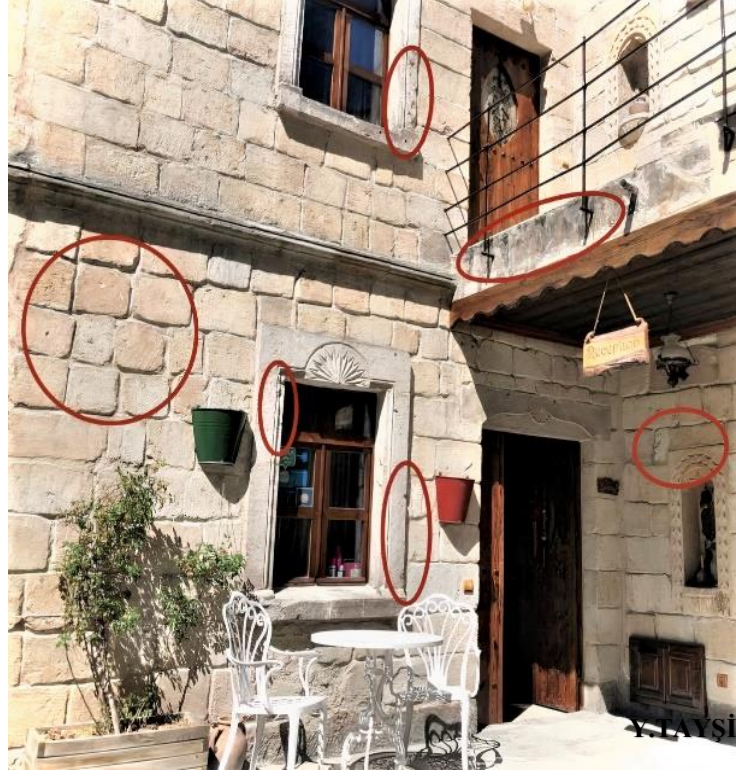
Resim 4.63.Otel dış mekan ortak alanlarındaki tüflerin kusurları

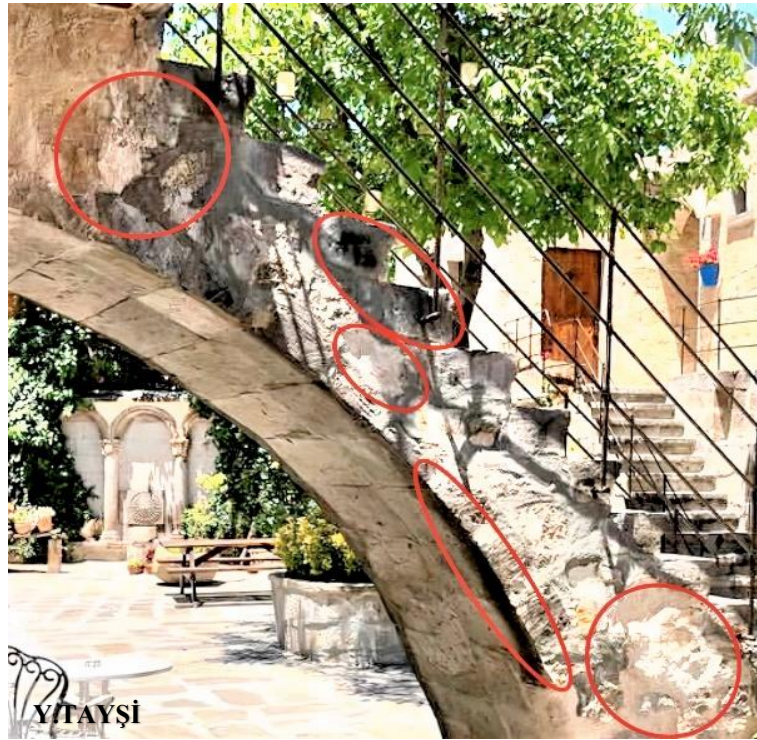
Resim 4.64.Otel avlusunda bulunan merdivende görülen doğal kusurlar

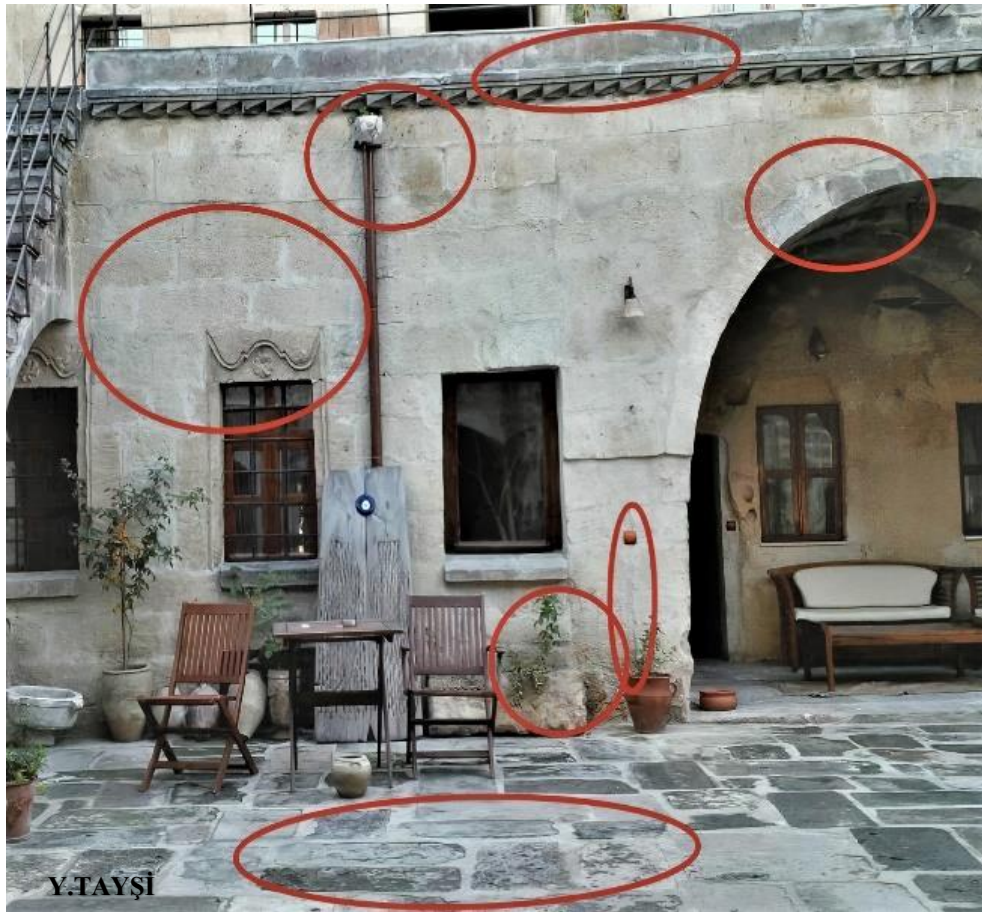
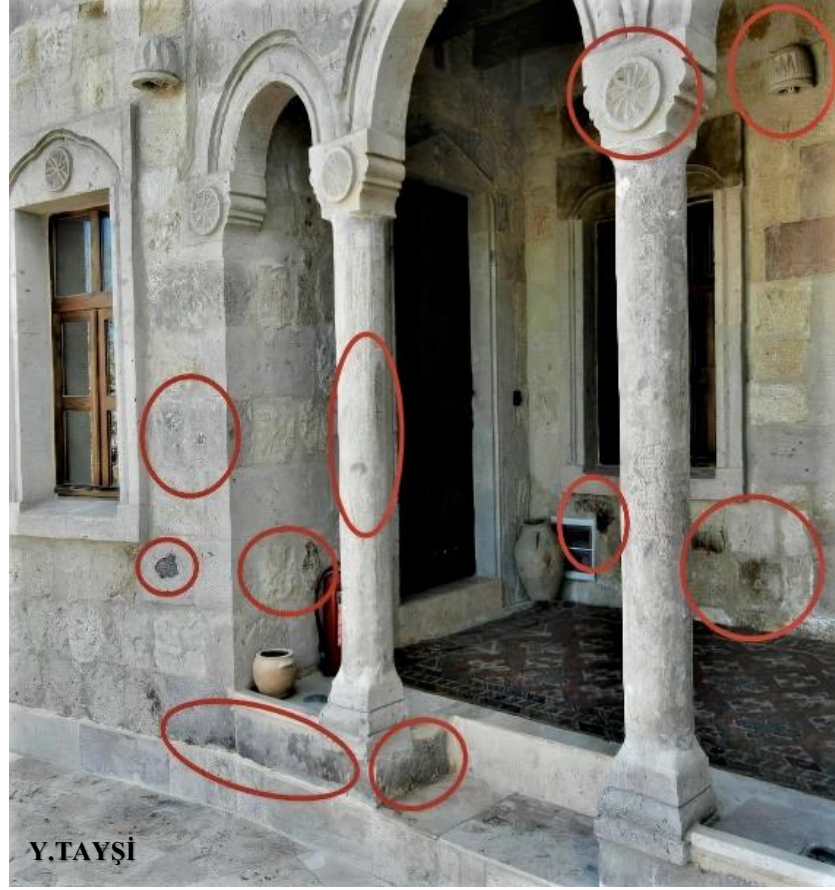
Resim 4.65. ve 4.66.Dış mekanda ki ortak alanlarda kullanılan tüflerin bozulma türleri

Nevşehir oteli dış mekanlarında yüksek porozite değerine ve su emme yüzdesine sahip tüfler kullanıldığı görülmektedir. Bu sebeple başta dış mekan ortak alanlarında olmak üzere merdivenlerde, zeminde ve duvarlarda yüzey kaybı, petekleşme, korozyon, pas oluşumu, tuzlanma gibi bozulma türleri oluşmuştur (bkz. Resim 4.65., 4.66. ve 4.67.).

Tüfler; porozite ve su emme değerlerinin yüksek olması sebebiyle yağmur gördüğünde bünyesinde bulunan, suda çözünen tuzları kusmaktadır. Aynı zamanda taş gözeneklerinde veya taşa var olan çatlaklara dolan bu tuzlar, suyun buharlaşmasıyla birlikte tekrar kristalize hale gelmektedir. Kristalize olan tuzlarda taşa basınç uygulayarak başka tür bozulmaları tetiklemektedir. Sonuç olarak; Nevşehir-Ürgüp Traveller's Cave Otel'de dış mekanlarda fiziksel ve kimyasal bozulmaların en aza indirilmesi adına daha düşük porozite ve su emme değerine sahip tüfler kullanılması gerektiği görülmektedir.

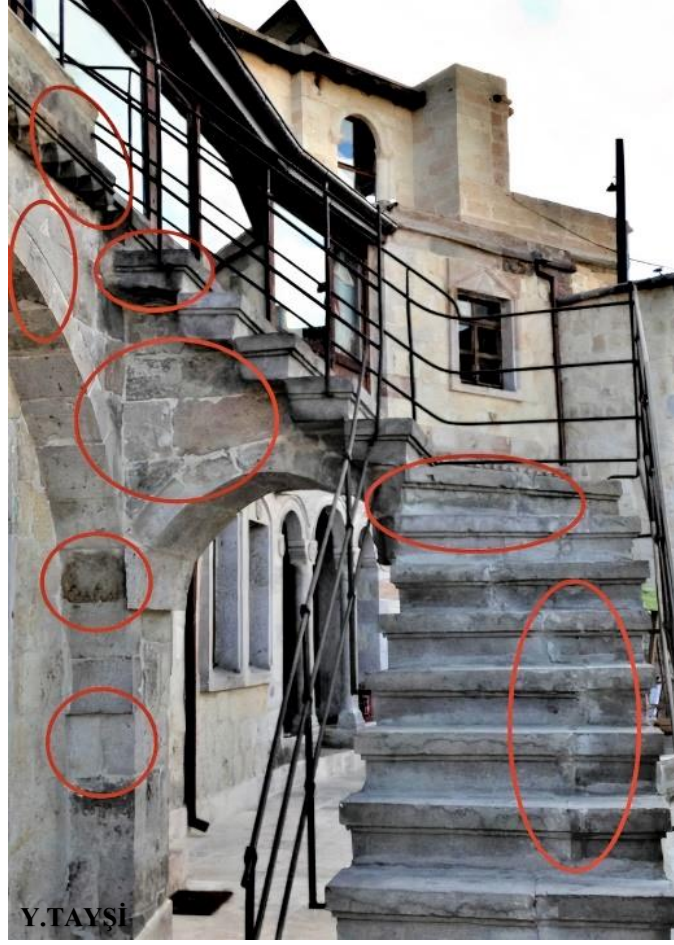
Resim 4.67.Avlu merdivenindeki tüflerin bozulma türleri ve yapay etmen kaynaklı kusurları

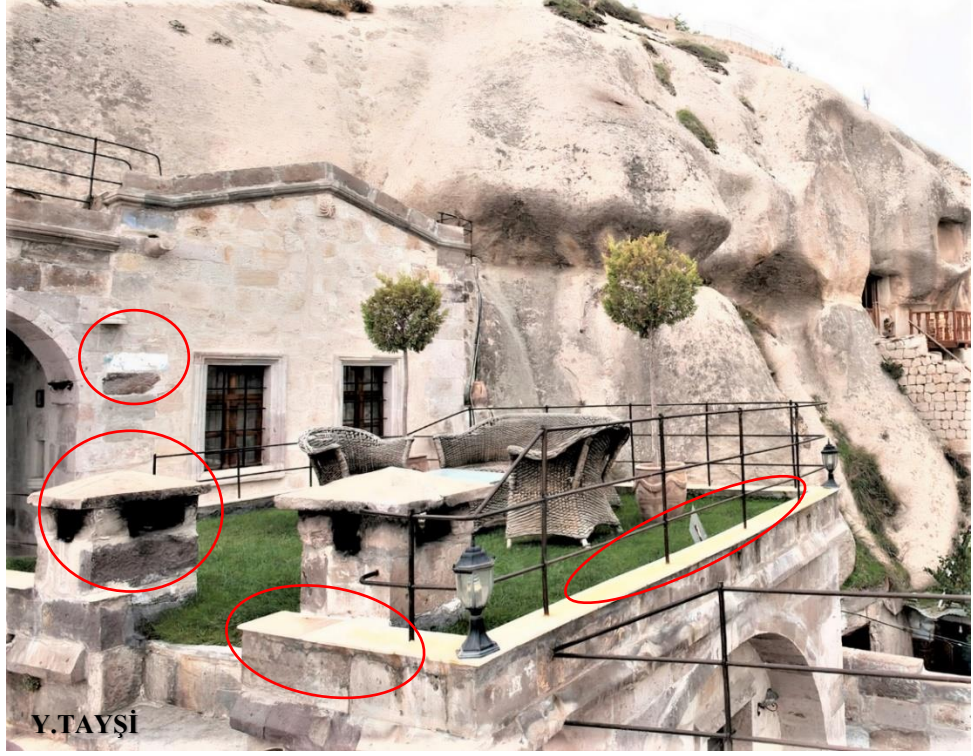
Resim 4.68.Otel dış mekan oturma alanındaki tüflerde görülen bozulmalar

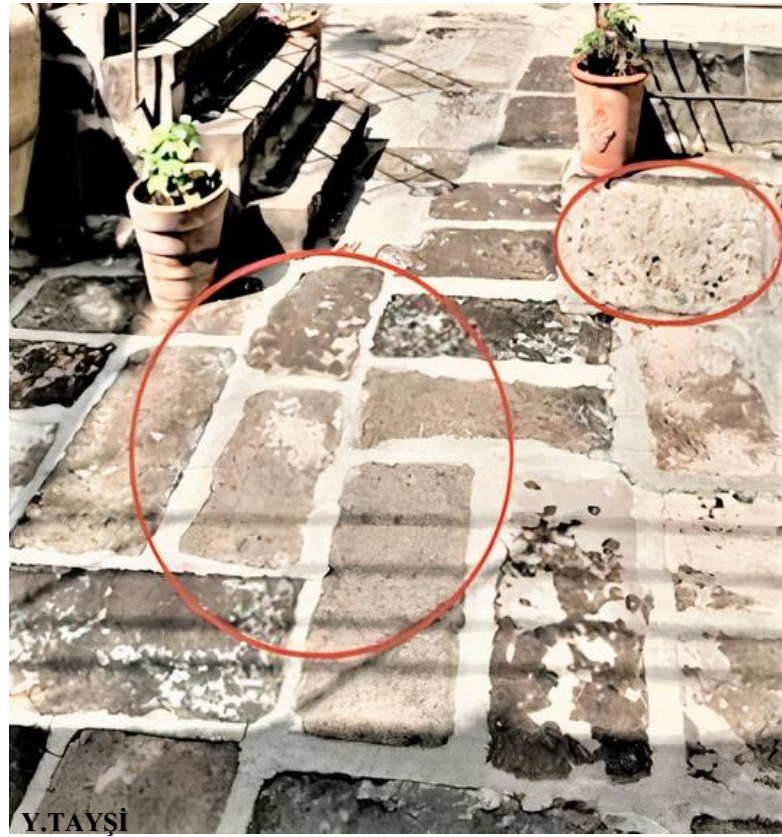
Resim 4.69.Ortak alan zeminindeki tüflerde görülen hatalı onarım kaynaklı kusurlar
