ANADOLU'DA KONUT VE TÜRK EVİ OLUŞUMU SÜRECİ VE
EDİNCİK EVLERİ ÖRNEĞİ

Işık Üniversitesi, Lisansüstü Eğitim Enstitüsü, İç Mimarlık Yüksek Lisans Programı
2022

Bu tez, Işık Üniversitesi, Lisansüstü Eğitim Enstitüsü'ne Yüksek Lisans (MA)
derecesi için sunulmuştur.

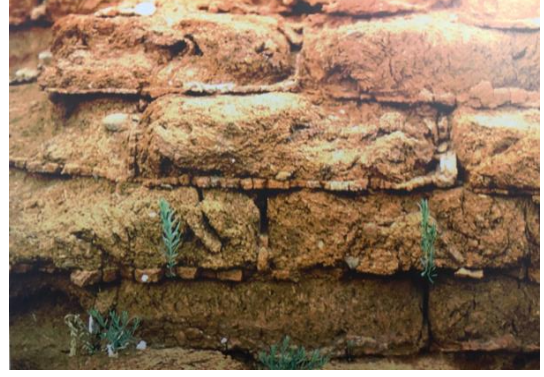
Resim 2.3 Yuvarlak Kulübeli Kamp Yerleri **Resim 2.4** Güneşte Kurutulmuş Kerpiç

İnsanların besin üretme, depolama ve hazırlık gereksinimleri, mekânın büyütülmesi ihtiyacı, yuvarlak kulübeli kamp alanlarının dörtgen forma dönüşmesini beraberinde getirmiştir (Resim 2.3). Bu ihtiyaç doğrultusunda güneşte kurularak elde edilen kerpiç tuğlalar ile inşa edilen, ayrı duvarları ve düz damı olan yapılar meydana gelmiştir (Acar, 1999). (Resim 2.4).

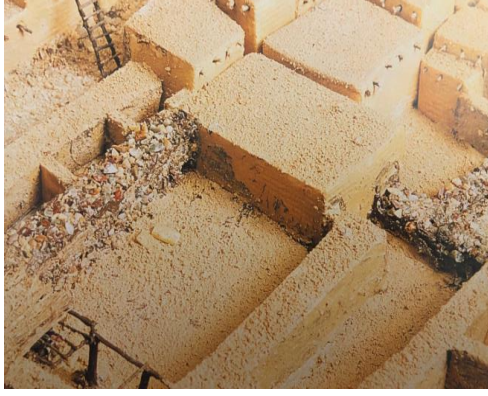
Resim 2.6 Aşıklı Höyük Aksaray
(7. Yüzyıl Sonları)

Neolitik yerleşimlerde, konutların ölçek ve düzenleri birbiriyle benzerdir. Aşıklıhöyük (Resim 2.6) ve Çatalhöyük (Resim 2.7) gibi yerleşimlerde tek ve aynı ölçülerde konutlar, tarım bahçeleri ve dörtgen damlardan oluşan yeni yapılar görülmektedir. Bu konutlarda damlar, yiyeceklerin güneşte kurutulması veya gereğinde savunma için kullanılabilir şekilde yatay düzlemde inşa edilmiştir (Özdemir, 2017).

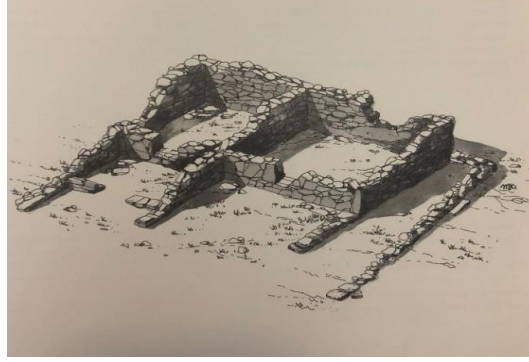
Resim 2.11 Çifte Megaron'un Perspektif Görünümü

Batı Anadolu'da bulunan en eski Hellen evlerinin oval planlı, tek odalı, duvarları kerpiçten, damları sazdan oluştuğu düşünülmektedir (URL13). Bu dönemde, oval evler ortadan kalkmış, çifte megaron yapısı ortaya çıkmıştır. Çifte megaron tipi yapılar, iki megaron yapının aynı çatı altında birleştirildiği, iki katlı, önü ve yan avlulu, çok odalı konut biçimini oluşturmaktadır (Resim 2.11). Megaron, dikdörtgen veya kare planlı, önünde üstü kapalı dar ve uzun geçidi bulunan ahşap çatıyla kaplı olan yapı türüdür (URL14).

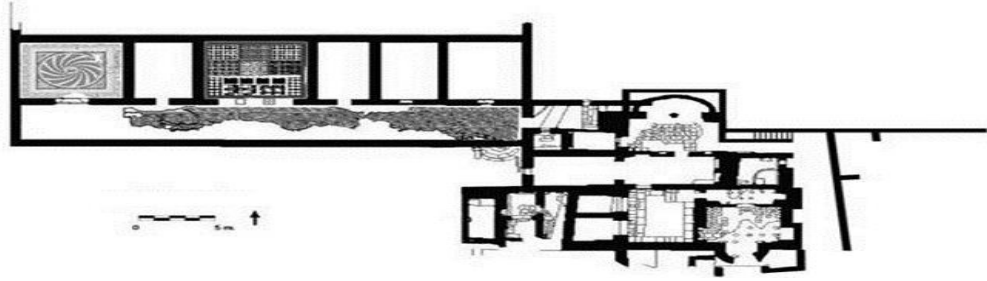
Resim 2.12 Antandros’da Açığa Çıkarılan Geç Antik Villanın Planı

2001 yılından beri arkeolojik kazılar ile çıkarılan deniz manzarasına sahip Antandros (Resim 2.12), bir sıra oda dizilişinden oluşmaktadır. Üst sınıf konutlarının sahip olduğu büyük ve geniş portikos ile etrafında odalara sahip konut tiplerini içerisinde bulundurmıştır (Polat, 2002). Bu odaların geneli, mozaikler, renkli freskler ve mermer yer kaplama malzemeleri ile bezenmiştir. Yapılan kazılarda, bölgenin daha zengin halkının konutlarında kanalizasyon sistemi ve büyük hamamlar kullanıldığı anlaşılmıştır.

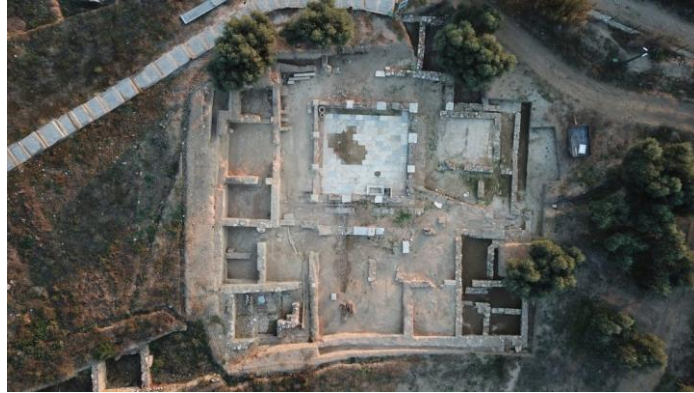
Resim 2.13 Peristil Avlulu Yapı

Antik Çağ, yaşam stillerinin değişim gösterdiği, birçok farklı konut tipinin bulunduğu, statü değerlerinin net biçimde görüldüğü dönemdir. Bu döneme ait peristil avlulu yapılar (Resim 2.13) incelemeler ve kazılar sonucunda bulunmuştur. Bulunan bu yapıların en önemli özellikleri; insanların evlerini yeniden tasarlayıp kullanması, doğal manzaraya sahip malzemelerin sıradan ve basit işçilikle kullanılmasıdır (Koçyiğit, 2013). Antik Çağ’da bu yapılarda ekonomik geliri orta seviye olan kişilerin yaşadığı gözlemlenmiştir.

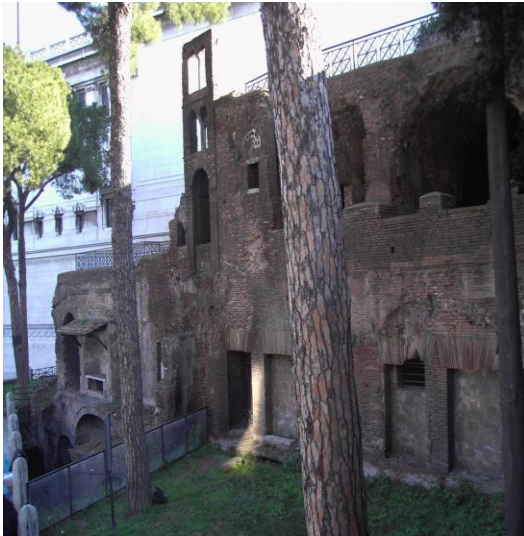
Resim 2.14 İnsula Kalıntısı Roma

Doğu Karadeniz ve Doğu Anadolu bölgelerinin büyük kısmında ve Gürcistan'da bir kule ev geleneği görülmektedir. Bu barınma şekli gerçekte Türk çağı öncesine özgüdür. Genç Roma ve Bizans konutları, çoğunlukla "İnsula" (Resim 2.14) ve "Domus" (Resim 2.15) tip formlarda yapılmıştır. İnsula; caddeler ile çevrili en çok iki katlı yapı türüdür. Alt katların tonozlu dükkân, üst katların dörtgen mekânlardan oluştuğu ve konaklama amaçlı yapıldığı gözlemlenmiştir. Domus ise; kiralık ev bloklarından oluşmuş insulanın tersine tek katlı aile konutudur (URL15).

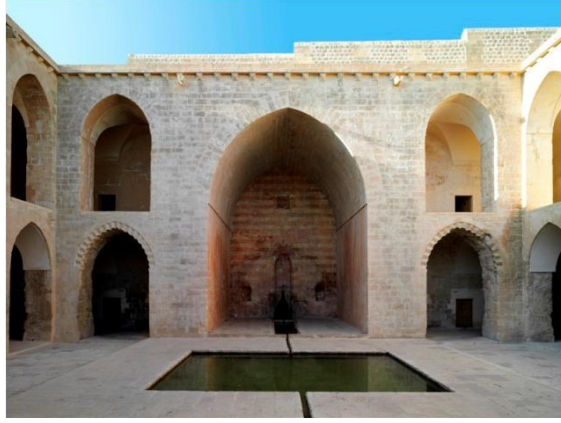
Resim 2.18 Eyvan

Anadolu’da konutların avluya bakan tarafında, önü açık ve üstü kapalı yüksekçe döşemesi olan, çoğu zaman ortasında havuzu bulunan oturma yerine “eyvan” denilmiştir (Resim 2.18). Eyvan kullanımı, Selçuklu döneminde gelişim göstermiştir. Özellikle medrese ve kervansaray yapılarında havuz, kanal ve avluya yer verilmiştir. Taş kullanımı daha ön plandadır (URL18).

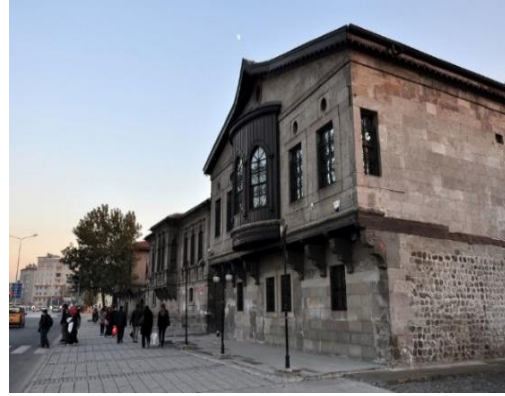
Resim 2.20 Eski Kayseri Evi

Kayseri'deki konutlar kesme taş işçiliğine sahiptir. Kayseri'de malzeme olarak taşın fazla oluşu mimariyi de etkilemiştir (Resim 2.20). Özellikle dış cephelerdeki taş bezemeler, temel seviyede kara taş, üst kısımlarda ise kesme taş ile tamamlanmıştır (URL20). İç Anadolu Bölgesi'nde ise Sivas ve Erzurum'a kadar tüteklikli kubbeli, yere yarı gömük konut yapıları görülmektedir (Tanyeli, 1999, s.174).

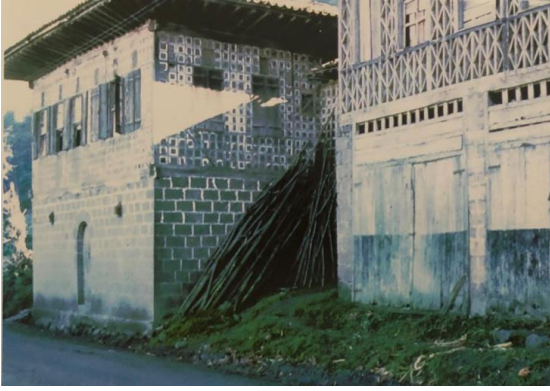
Resim 2.21 Doğu Karadeniz Bölgesi'ne
Özgü Göz Dolma Tekniği

Karadeniz'in kıyı bölgelerinde ve Batısında 19. yy'a kadar ahşap yığma hımış evler inşa edildiği görülmektedir. Doğu Karadeniz bölgesinde yaygın olarak görülen "göz dolmalı" hımış yapı tipi batıdakine benzememektedir (Resim 2.21). Ayrıca geçmeli, çivisiz strüktür Anadolu'nun başka bölgesinde bulunmamaktadır. Karadeniz bölgesine özgü, dört direk üzerine oturtulmuş serender yapı tipide bulunmaktadır (Resim 2.22). Bu yapı evin dışında yer almakla birlikte aralarında bir geçit bulunmamaktadır. Kare şeklinde tasarlanan serenderlerin yapımında ahşap haricinde başka bir malzeme kullanılmamaktadır. Serenderin üstü saç veya "harduma" adı verilen yassı olarak kesilmiş tahtalarla kaplanarak yapının içerisine su geçirilmesi engellenmektedir (URL21).

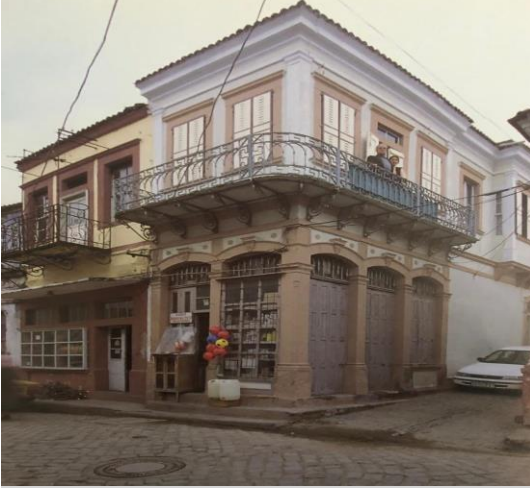
Resim 2.23 Gelenekten Kopuş Ayvalık'ta
Rum Evi

Rumlar, Osmanlı'da konut mimarisini değiştirmeye çalışan ilk etnik grup olmuştur (Resim 2.23). Yapıları; dışa açık, antik detaylı ve bezeme elemanları ile kimlik kazanmıştır. Ermeni, Musevi, Rum gibi tüm etnik grupların yaşam sürdürdükleri yapıların mimarisinde şemalar birbirleriyle eş boyuttadır (Resim 2.24). Etnik gruplar, Türkler ile bağlantılı olan teknikleri ve geleneksel şemaları kullanmaktan kaçınmışlardır. Konutlarda simetri ve kompakt çözümlere yoğunlaşmıştır. Pencereelerde kafes kullanımı ve iç mekânda yer alan sedir yüklükler ortadan kalkmıştır. Ayrıca sokağa açılan balkon kullanımı yaygınlaşmıştır (URL22).

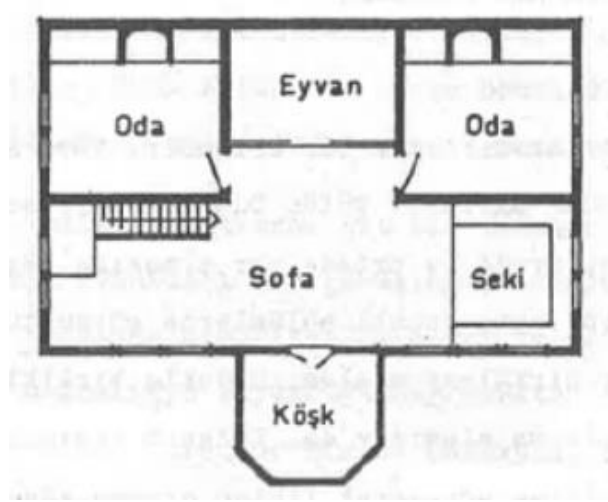
Resim 2.27 Türk Evi Eyvanlı Plan Şeması

17. yüzyıla dayanan Türk evinin en belirgin özelliklerinden ilki, evlerin gösterişten uzak, mütevazı boyutlarda olması ve mekânsal kurgunun işlevselliğidir. Türk evinin temel plan düzeni; oda, eyvan ve odaların önüne açılan sofadan oluşmaktadır (Resim 2.27).

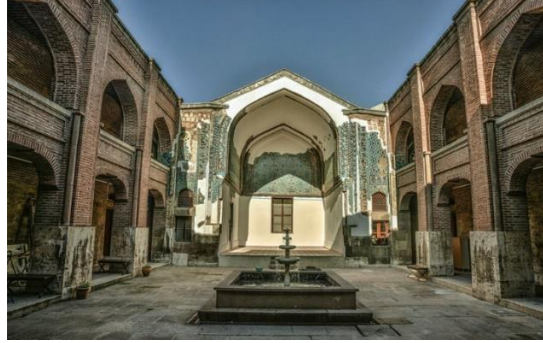
Resim 2.28 Konya’da Bulunan Sırçalı Medrese’nin Ana Eyvanı

Eyvanlar, Sasaniler Dönemi’ne kadar uzanan yapısal mekânlardandır. Fakat plana etki etmemektedir. Özellikle avlu tarafı açık, çatısı tonoz ile kaplı zemini yüksek alanlardır (URL26). Sofa, eyvanın bir devamı olarak nitelendirilebilir (Resim 2.28). Sıcak iklim koşullarına sahip bölgelerde eyvanlar, bireylerin rahatlamak ve serinlemek için kullandıkları çalışma ve dinlenme hacimleridir.

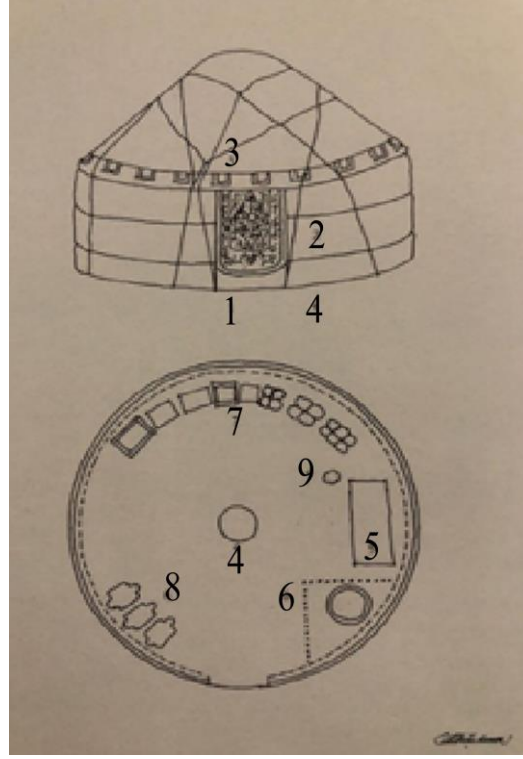
Resim 2.30 Asya Çadırının İç Düzeni ve Genel Görünümü: 1-Giriş, 2- Yan Örtü, 3-Üst Örtü, 4-Ateş Yeri, 5- Kerevet, 6- Bölme, 7- Sandık ve Denkler, 8- Eyer ve Koşumlar, 9- Demir Askılık.

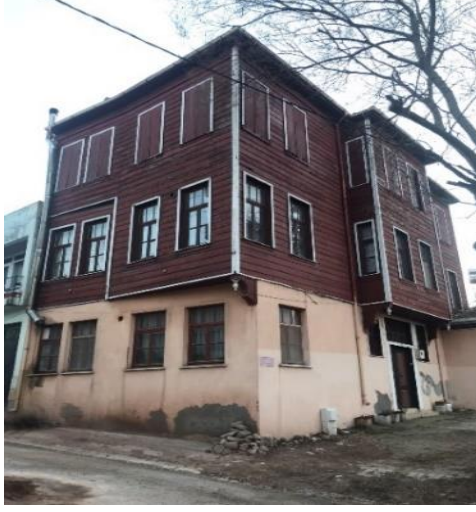
Resim 3.11 Tahire Hanımın Evi-Edincik

Sofa-oda ilişkisine göre şekillenen plan tipolojisine sahip Edincik evleri, geleneksel Osmanlı konut mimarisine özgü yapılardır. Edincik evlerinde sokak-parsel ilişkisi ve cephe biçimleri yapı boyunca devam etmektedir (Resim 3.11). Tek, çift ve köşe çıkmalara sahip yapılar yüksek girişleriyle görsel zenginlik taşımaktadır (Resim 3.12).

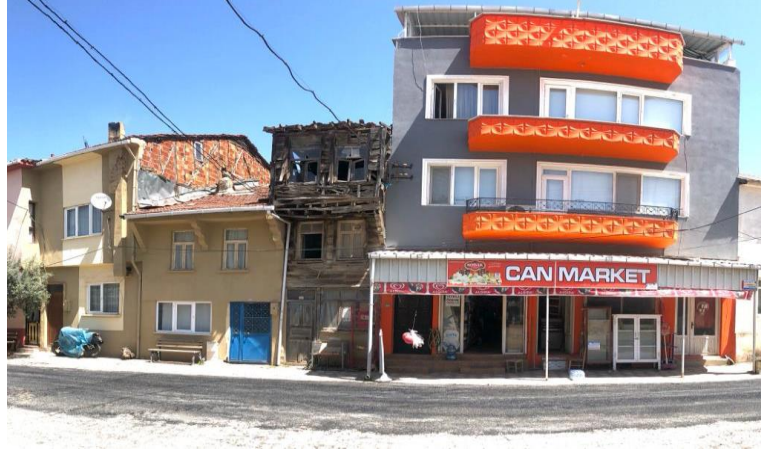
Resim 3.13 Edincik Bölgesinde Üç Döneme Ait Yapı Örnekleri

Edincik, mevcut durumuyla kısmen bozulmaya uğradığı Rum ve Osmanlı kökenli bir kasaba görünümündedir. Günümüze ulaşabilmiş geleneksel Türk evleri ile cami, çeşme, mezarlık gibi yapılar birbirinden bağımsız aynı zamanda bütünü parçaları şeklinde kentte yerini almıştır. Buna karşılık kentsel dokuda yaşanan bozulma sonucunda Edincik sivil mimari konutları; malzeme ve ölçek bakımından birbirine benzeyen 19. ve 20. yüzyıl geleneksel Türk konutları, 1930-1970 yılları arasında yapılmış kentsel ölçeğe ve geleneksel mimariye aykırı yapılar ve 2000 yılından sonra yapılmış betonarme yapılar olmak üzere sınıflandırılabilir (Resim 3.13).

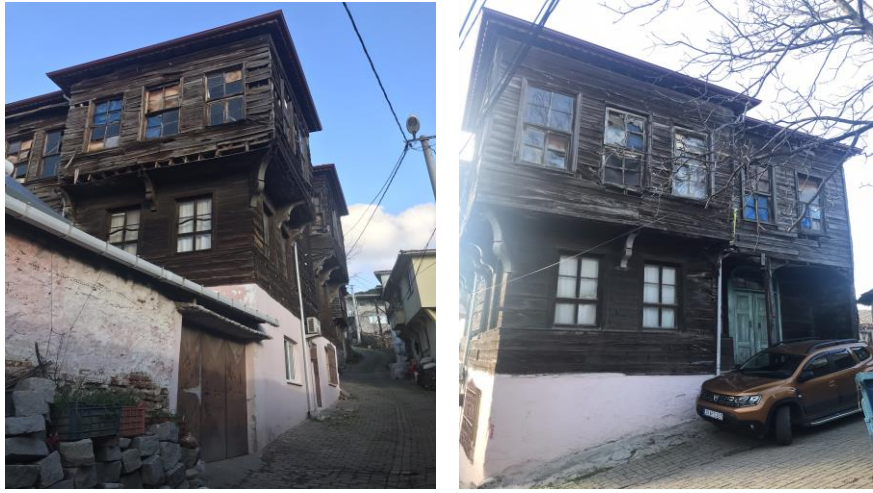
Geleneksel konutların sokak ile kurduğu ilişki, kullanıcının toplum ile kurduğu bağı göstermesi açısından önemlidir. Sokaklarda yer alan konutların çevreyle ilişki kurması sonucunda farklı çözümler ortaya çıkmıştır. Bu durum genellikle konutların giriş bölümünde görülmektedir. Yolun alt kotunda konumlandırılmış konutlarda üst kattan ve arka cepheden; yolun üst kotunda yer almış konutlarda ise alt kattan ve ön cepheden giriş sağlanmaktadır. Bu durumda bir cephedeki giriş katın diğer cephede birinci kat haline geldiği gözlemlenmektedir (Resim 3.14). Edincik geleneksel konutlarının sokağa bakan cephelerinin günümüzde yapılan konutlara göre daha özenli bir kurguya sahip oluşu ve kolaylıkla ulaşılabilir olması da bu duruma bağlanabilir. Konutlara erişim bazı yapılarda bağımsız bahçeler üzerinden bazılarında ise yapının bir parçası haline gelen gelen giriş kapılarından sağlanmaktadır. Bu durum yapının sokakla ilişkisini değiştirebilmektedir.

Resim 3.14 Edincik Evlerinin Kot Farkına Göre Şekillenmesi

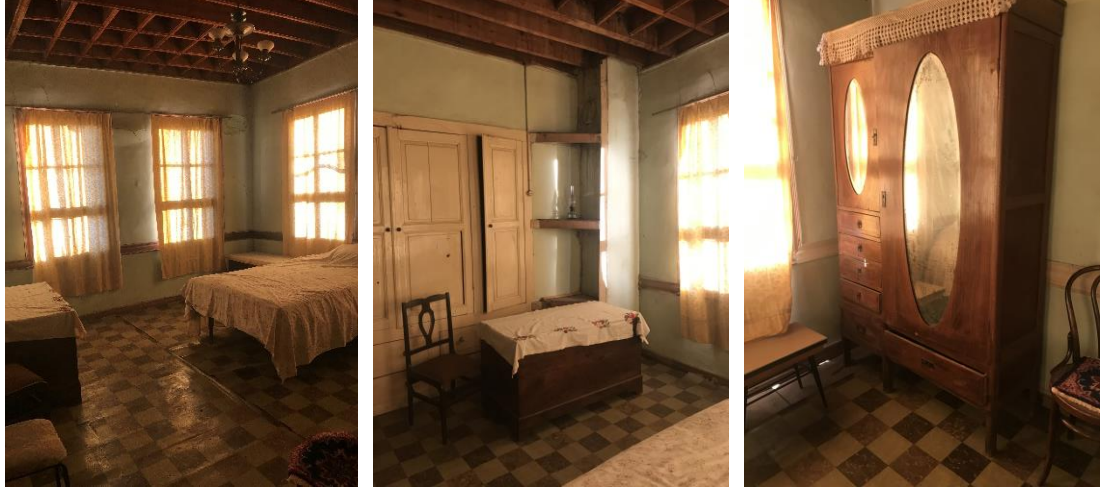
- Odalar; geleneksel Türk evlerinin çekirdek ögesi olup oturma, yatma, yemek yeme, çalışma gibi eylemlerin bir araya gelmesiyle biçimlenmiştir (Resim 3.15). Edincik evlerinde, odalar sofaya açılmaktadır.

Resim 3.15 Edincik Evlerinden Oda Örnekleri

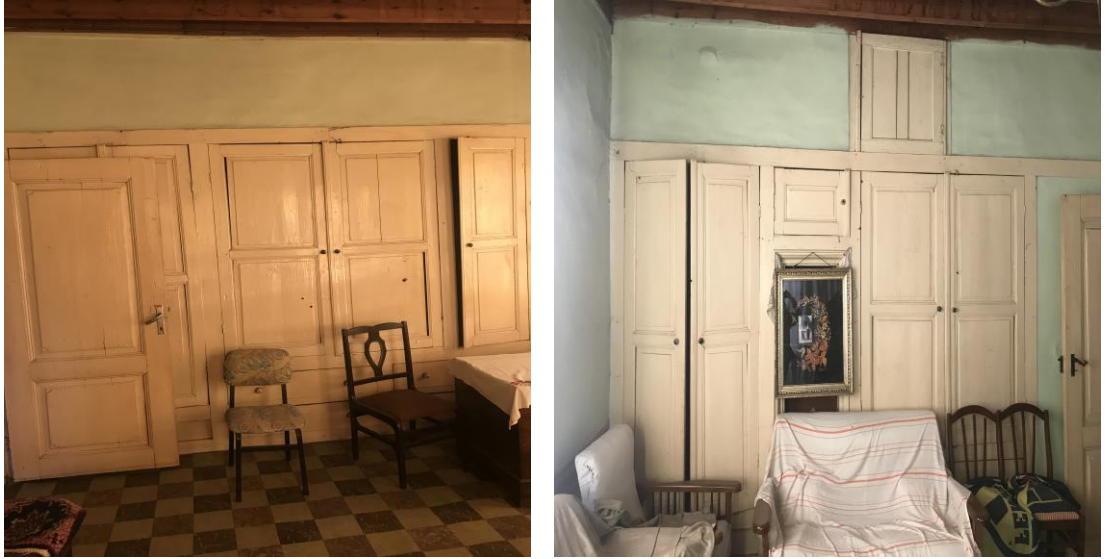
- Edincik geleneksel Türk evlerinde, yatak ve yorgan dışında eşyaları depolamak için dolaplar kullanılmıştır. Bu dolaplar çift veya tek kanatlı olup derinlikleri ise yüklüklere göre daha azdır. Odada uyumak için gerekli olan eşyaların saklandığı geniş dolaplara ise yüklük denir. Genellikle çift kapılı ve gömme şekilde yapılmıştır (Resim 3.16).

Resim 3.16 Edincik Evlerinden Yüklük ve Depolama Alanı Örnekleri

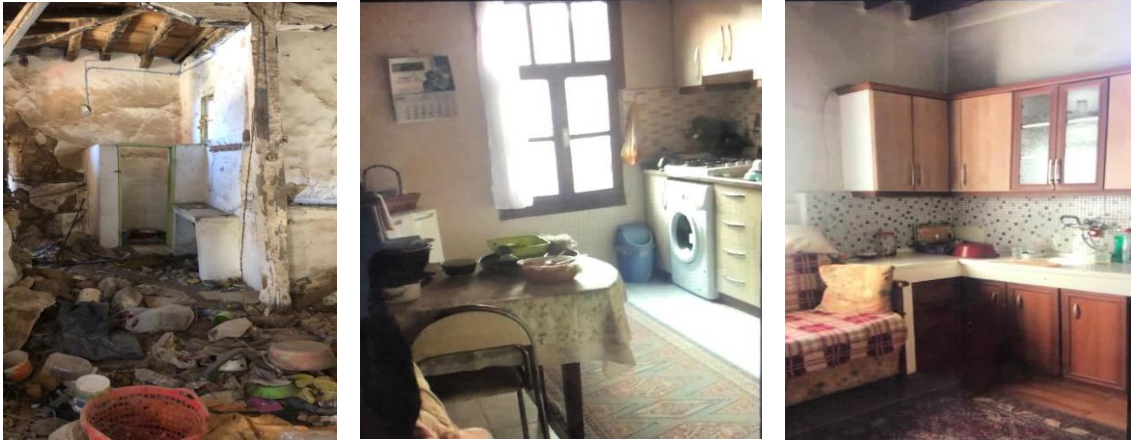
- Edincik geleneksel Türk evlerinde zemin katlar genelde doğal taş ya da düzlenmiş şap betonla kaplıdır. Aynı zamanda zemin katta yer alan mutfak, şap beton ile örtülüdür. Oda zeminleri ise, ahşap ile kaplıdır.
- Evlerin tavanları, ev sahiplerinin ekonomik gücüne göre yapılmakta, ahşap işçiliği ve süsleme bu güce göre detaylandırılmaktadır. Evlerin dışı ne kadar sade ise tavanlar da o kadar süslüdür. Bölge halkı geçmişte geçimini ipek böcekçiliği ile sağladığından, üretim aşamasında yayılan kerevitlerin yerden yüksek olması, ısı ve ışığın bol olması için tavanlar ekstra yüksektir. Genellikle odalarda tekne tavan uygulanırken, planları ise kare ya da kareye yakın dikdörtgen şeklindedir. Tavan süslemeleri evlere ve odalara göre değişkenlik göstermektedir. Günlük olarak kullanılan odalar daha sade iken; misafirler için kullanılan odalar da ise daha çok işçilikli süslemelere rastlanmaktadır.

Resim 3.17 Edincik Evlerinden Eski ve Modernleştirilmiş Mutfak Örnekleri

- Edincik geleneksel Türk evlerinde yemek hazırlama ve pişirme eylemlerinin gerçekleştirildiği mutfaklar (Resim 3.17), kullanıcının tüm gereksinimlerini karşılayacak bir düzene sahiptir. Zemin katta, sofa ile bağlantılı bir noktada ve ev manzarasının tersi yönünde konumlandırılmıştır. Tezgâhları taş malzemeden yapılmıştır. Ocak yanında işlevsel olarak konumlanan yemek hazırlama alanları bulunmakla birlikte ana duvarlar içine açılmış nişler ve sonradan eklenmiş donatılarda bulunmaktadır.

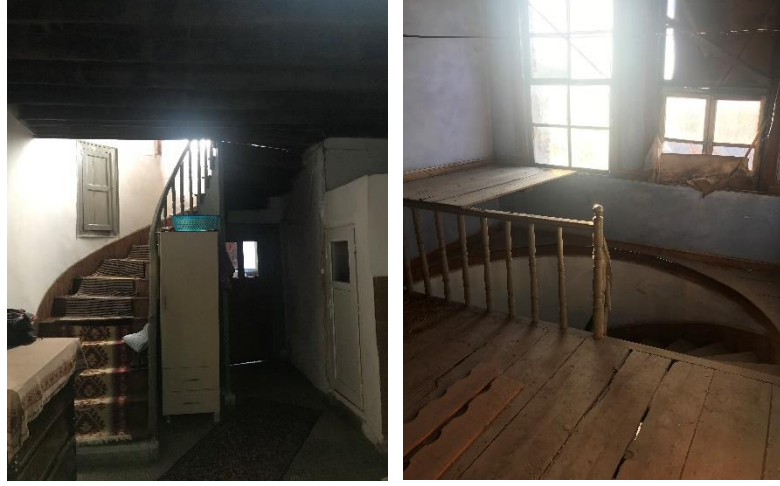
Resim 3.18 Edincik Evlerinden İç Mekân Merdiven Örneği

- Edincik'te yer alan merdivenler ahşap, yalın işçilikli ve genellikle döner şeklinde yapılmıştır. Merdivenlerin çıkış yönünde bulunan; aydınlatma, havalandırma ve depolama işlevine sahip boşluklu pencereler bulunmaktadır. Merdiven korkulukları ahşap işçiliklidir. Genellikle tek kollu merdivenlerden oluşmaktadır. Merdiven altları genellikle depo veya yemek yapma alanı gibi amaçlarla kullanılan kapısız mekânlar olarak tasarlanmıştır (Resim 3.18).

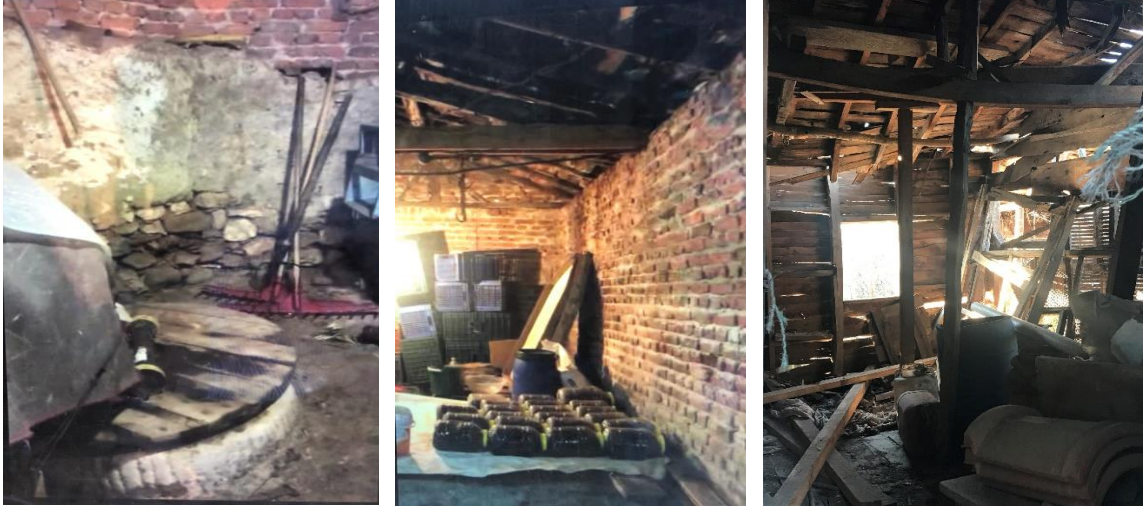
Resim 3.19 Edincik Evlerinden Dükkân ve Depo Örnekleri

- Edincik evlerinde kiler dışında sarnıç adı verilen depolama alanları da bulunmaktadır. Sarnıçlar; zeytinlerin toplanıp işlendikten sonra yenme kıvamına gelene kadar saklandığı yerdir. Zeytin toplamak için kullanılan tahtadan fiçılar, bahçelerde bulunan ve dükkân adı verilen büyük depolar içerisinde yer alır. Depo/dükkân içerisinde genellikle kuyu da bulunmaktadır. Bu kuyuların derinliği yapının büyüklüğüne göre değişmektedir (Resim 3.19).

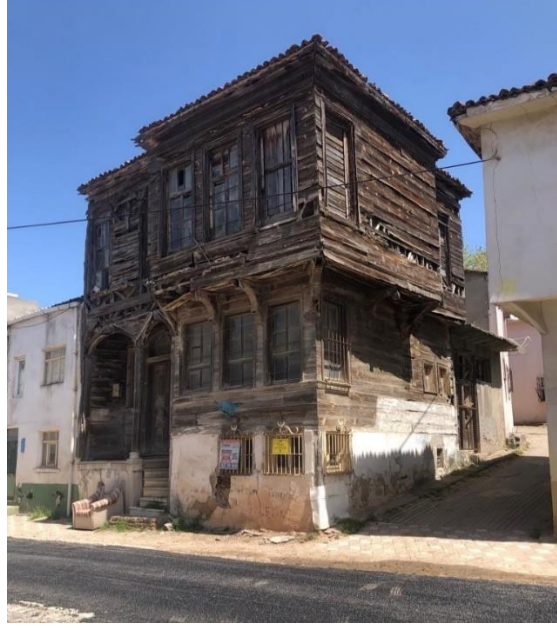
Resim 3.20 Edincik Evlerinin Parsel Konumuna Göre Cephe Görünümü Örneği

Edincik geleneksel Türk evlerinde cepheyi oluşturan temel unsurlar; çıkmalar, kapı ve pencereler, söveler ve çatıdır. Sokak cephelerinin yalın olduğu, giriş cephelerinin parsel konumuna göre düzenlendiği, buna bağlı olarak evlerde cephelerin dar veya geniş olan örneklerine rastlandığı gözlemlenmiştir (Resim 3.20).

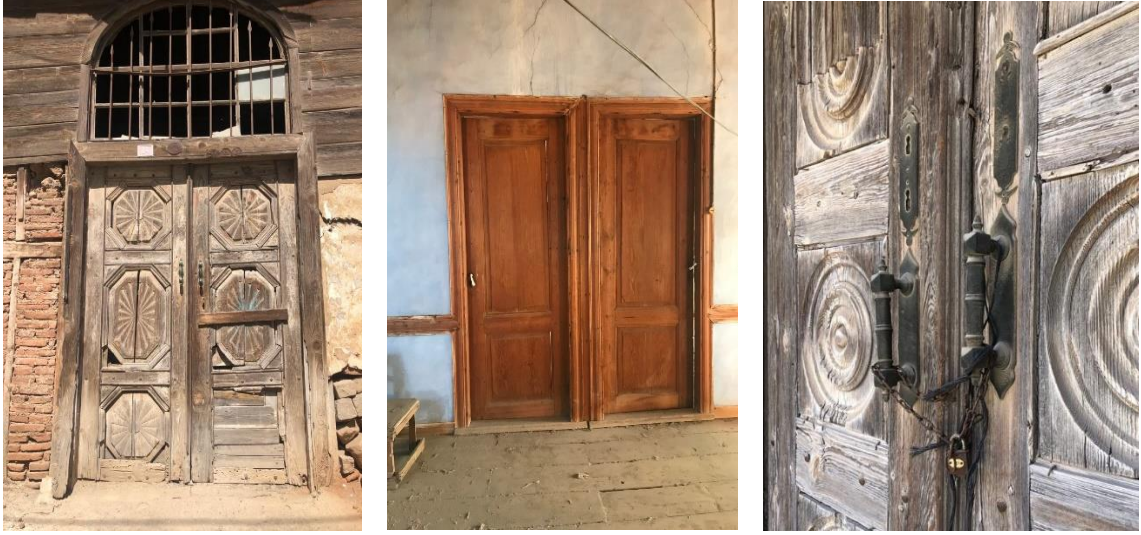
Resim 3.21 Edincik Evleri Dış Mekân Kapısı, İç Mekân Kapısı, Kapı Tokmağı Örneği

- Edincik geleneksel Türk evlerinde iklim koşullarına maruz kalan dış kapılar su, ısı, yangın, ses kontrolünü sağlamak amacıyla cephe duvarının iç yüzeyine yakın olarak kurgulanmıştır. Avlu kapıları, dış kapı tokmakları ve kilitler özgün örnekleri oluşturmaktadır. Tokmakların genellikle demir döküm malzemedен özel el işçiliği ile yapıldığı bilinmektedir. Bölgede yapılan incelemeler sırasında, sahipsiz kalan tarihi yapıların kapı tokmaklarının sökülmüş vaziyette olduğu tespit edilmiştir (Resim 3.21).

Edincik evlerinin bazılarında işçiliğin az olduğu, tek kanatlı kapılara rastlanırken; gösterişli yapılarda ise çift kanatlı ve çok işçilikli kapı modellerine rastlanılmaktadır. Kapıların bir yüzü sade, avluya bakan diğer yüzü ise ahşap süsleme tekniğinde yapılmıştır. Geleneksel konutların bazılarında giriş kapılarının yanlarında ve üstlerinde aydınlatma pencereleri yer almakta ve giriş mekânlarının aydınlatmaları bu pencereler ile sağlanmaktadır. İç mekânda yer alan kapı yüksekliği insan boyunda olup mekân içerisine doğru açılmaktadır. Kapılar oldukça sade olup en çok görülen kapı modeli ise düz tablalıdır (Resim 3.21).

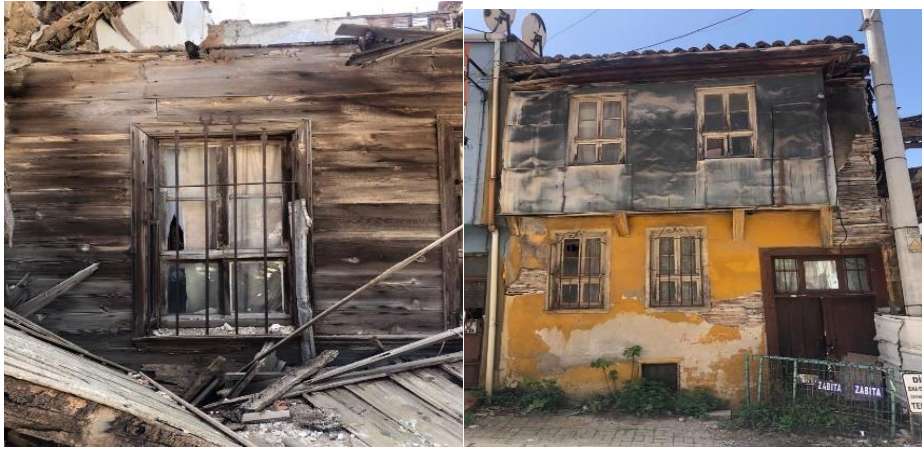
Resim 3.22 Edincik Evlerinden Pencere Örnekleri

- Pencereleler, dikdörtgen veya kemerli olup giyotin veya çift kanatlı ve cephe düzenine göre farklı formdadır. Edincik geleneksel Türk evlerinin pencereleri güneşten faydalanmak, tozdan ve rüzgârdan korunmak için iki kademeli yapılmıştır. Alt kısımda açılan kanatlar, yapı sahibinin dış mekân bağlantısını sağlarken; üst kanatlar, odanın hava sirkülasyonunun sağlanmasına hizmet etmektedir (Resim 3.22). Ön cephedeki pencere sayısı fazla olup giriş kat genelinde pencereler kemerli olarak şekillendirilmiştir. İlk iki katta da pencerelerde demir parmaklıklar bulunmaktadır.

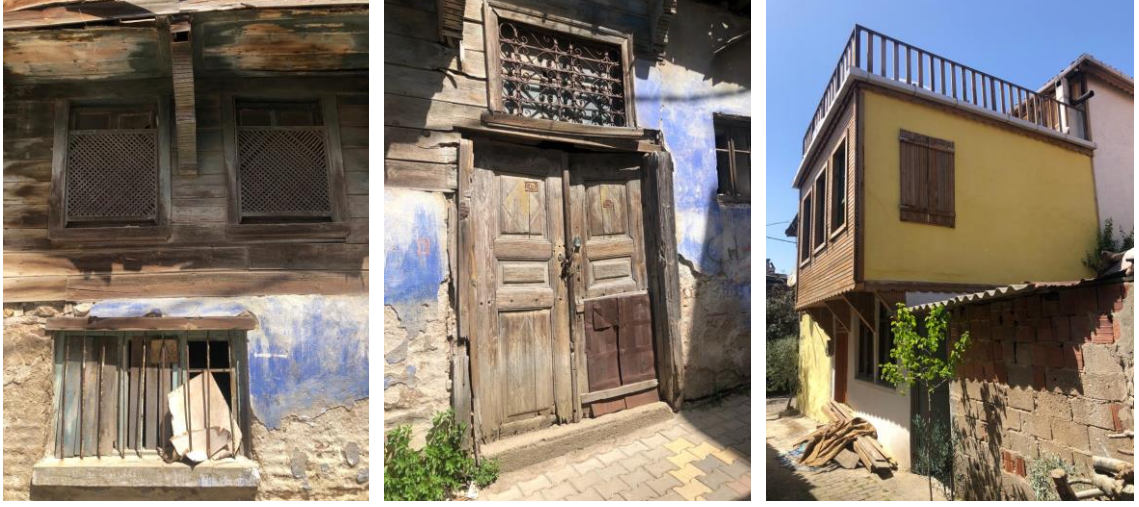
Resim 3.23 Edincik Evlerinden Kepenkli ve Parmaklıklı Pencere Örnekleri

Pencere boşluğu; pencere, şebeke ve kepenk öğelerinden oluşmaktadır. Özellikle kış aylarında havanın soğuduğu zamanlarda kepenk kapalı şekilde kullanılarak evin içerisinde iklimlendirme sağlanmaktadır. Kepenkler kapalı konumda iken aydınlatma tepeler pencereleri vasıtasıyla sağlanmıştır. Edincik geleneksel konutlarında sıkça rastlanılan giyotin pencere kullanımı ile iklim olumsuzluklarına karşı dayanıklılık sağlanmıştır. Bu sebeple bu pencere tipinde kepenk yerine demir parmaklıklar tercih edilmiştir (Resim 3.23).

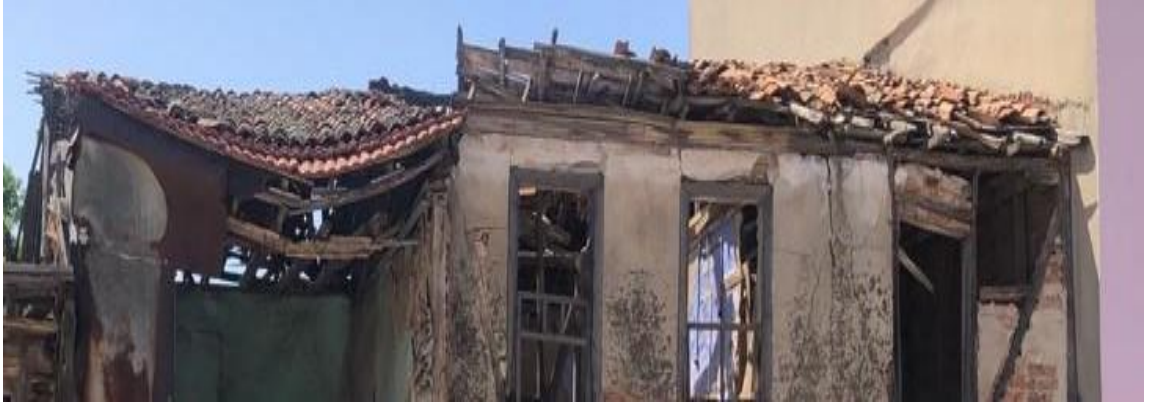
Resim 3.24 Edincik Evlerinden Oluklu ve Alaturka Kiremitli Kırma Çatı Örnekleri

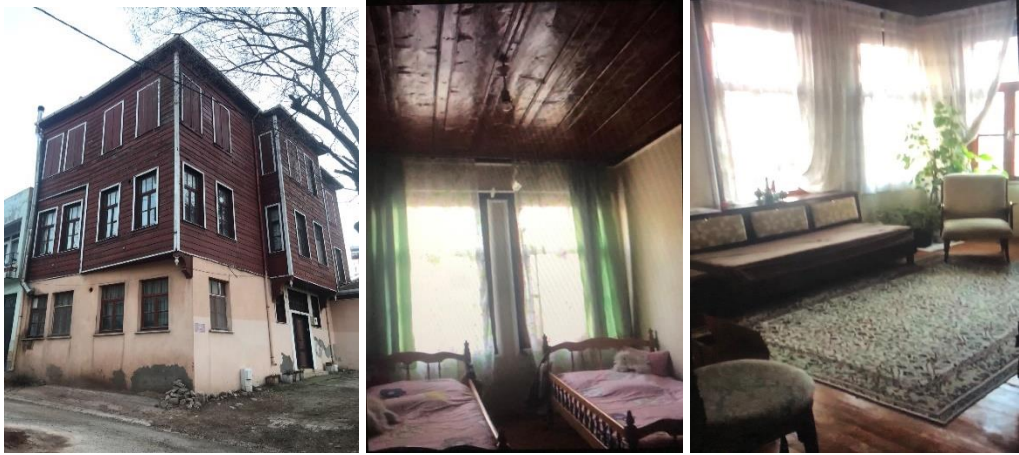
Resim 3.25 Tahire Hanım Evi İç – Dış Görünüm, Edincik

Tek çıkmalı Türk evi örneklerinden olan bu evin (Resim 3.23) bakımları yapılmasına rağmen bir bölümünde çöküntü başlaması üzerine, 2000 yılından itibaren orijinaline sadık kalınarak restorasyon çalışmalarına başlanmıştır. Bu çalışmalar, maddi yetersizlikler nedeniyle 2010 yılına kadar sürmüştür (Hanaylı, 2022).

Zemin katta günlük oturma odası, misafirler için kullanılan oturma odası, mutfak (eskiden odunluk), banyo, tuvalet, yan bahçe ve eskiden mutfak olarak kullanılan bölümün yeniden düzenlenmesi sonucu oluşturulan misafir odası bulunmaktadır. Birinci katta, sofaya açılan dört kapı bulunmaktadır. Bu kapıların ikisi yatak odasına, bir tanesi

Gün ışığından faydalanmak için çok sayıda ve yüksek çerçeveli yapılan pencereler, iki kanatlı olmakla birlikte çıkma yanlarında ise tek kanatlı örnekler kullanılmıştır. İkinci kattaki pencerelerde kepenk bulunmaktadır. Giriş kapısının üstünde aydınlatma penceresi bulunmaktadır. İç mekân düzenlemesine bakıldığında; yüksek tavanların ve zeminlerin ahşap olduğu, oda kapılarının ahşap malzemeden yalın işçilikli olduğu, odalara açılan sofalarda sedir bulunduğu, merdiven arası depolama alanlarından faydalandığı görülmüştür. Tek korkuluklu, döner ahşap merdivenin işçilikli korkulukları, estetik kaygısını yansıtan en önemli unsurlardandır. Genel görünümü itibariyle tarihini yansıtan evin mutfak ve tuvalet bölümlerinde modernleşmenin getirdiği imkânlardan faydalandığı görülmüştür.

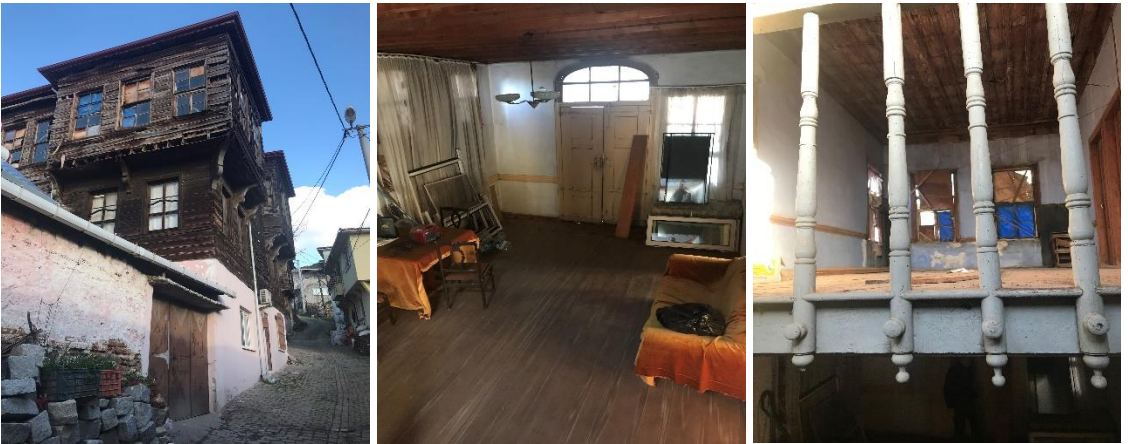
Resim 3.26 Akif Bey Konağı İç – Dış Görünüm, Edincik

Çift çıkmalı Türk evlerinin örneklerinden olan Akif Bey Konağı'nın (Resim 3.24) iç ve dış unsurlarında eskimeye bağlı önemli bozulmalar olduğu görülmüş, maddi imkansızlıklar nedeniyle restorasyon çalışmalarına başlanılamadığı tespit edilmiştir.

Evin iki giriş kapısı bulunmaktadır. Günlük yaşamda kullanılan ve evi dar sokağa bağlayan birinci kapı zemin kata açılmaktadır. Bu katta mutfak tezgâhı, depolama alanları ve kuyu, geniş bir sofa alanı, ayrı bir mutfak ve içerisinde oturma alanı, oturma odası ve tuvalet bulunmaktadır. Bu kat günlük olarak kullanılmaktadır. Bu kata dükkân tarafından da giriş kapısı bulunmaktadır. Evin ana giriş kapısı kot farkı nedeniyle birinci katın sofa alanına açılmaktadır. Bu katta; misafir odası, yatak odası ve tuvalet bulunmaktadır. En üst katta ise, sofaya açılan iki oda ve bir tuvalet bulunmaktadır. Üst kat odaları genellikle aile bireylerinin kullandığı, orta kat ise misafirlerin ağırlandığı kattır. En üst katta üç cephe görünmektedir. Kullanılan cephe malzemesi ve yüksek tavanlar sayesinde yazın üst katlar serin olmaktadır.

İşçilikli ana giriş kapısının üstünde aydınlatma penceresi bulunmaktadır. Gün ışığından faydalanmak için çok sayıda ve yüksek çerçeveli giyotin pencereler yapılmıştır. Kot farkı da hesaba katılarak alt katlarda bulunan pencerelerde parmaklık kullanılmıştır. İç mekân düzenlemesine bakıldığında; yüksek tavanların ve zeminlerin ahşap olduğu, oda kapılarının ahşap malzemedan yalın işçilikli olduğu, tek korkuluklu yalın işçilikli ahşap döner merdivenlerin bulunduğu, merdiven arası depolama alanlarından faydalandığı görülmüştür. Üst katlarda bulunan odalarda duvara gömülü yüklükler bulunmaktadır. Zemin katta bulunan tarihi depolama alanları ile sofanın ortasındaki aktif kuyu dönemi en iyi yansıtan unsurlardandır. Genel görünümü itibariyle tarihini yansıtan evin mutfak ve tuvalet bölümlerinde modernleşmenin getirdiği imkânlardan faydalanılmıştır.

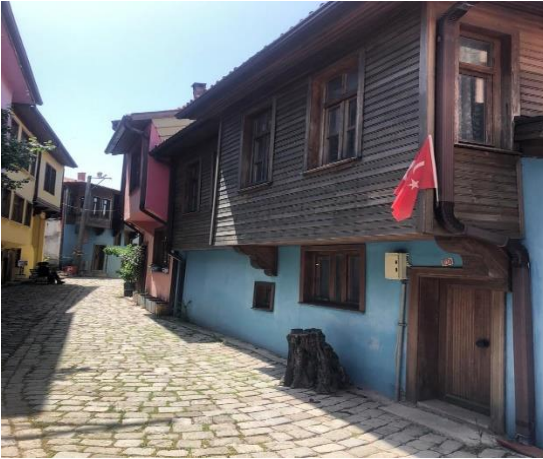
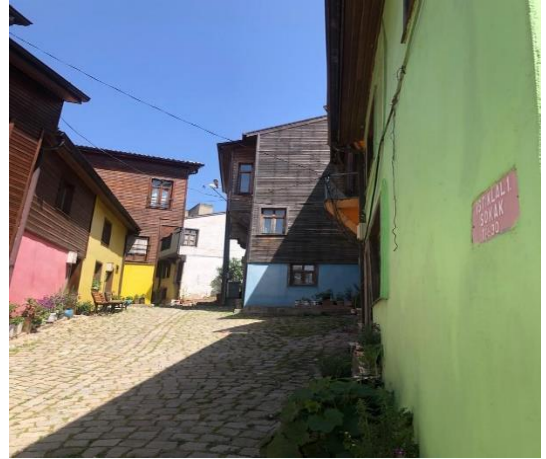
C1 ve C2 cephesi boyunca on yedi adet yapı, bir adet yıkık alan ve bir adet bahçe bulunduğu tespit edilmiştir. Yapıların on tanesinin yarı kâgir karma, yedi tanesi kagir yiğma yapı olduğu alandaki binaların genellikle tek katlı veya iki katlı olduğu ve konut olarak kullanıldığı görülmüştür.

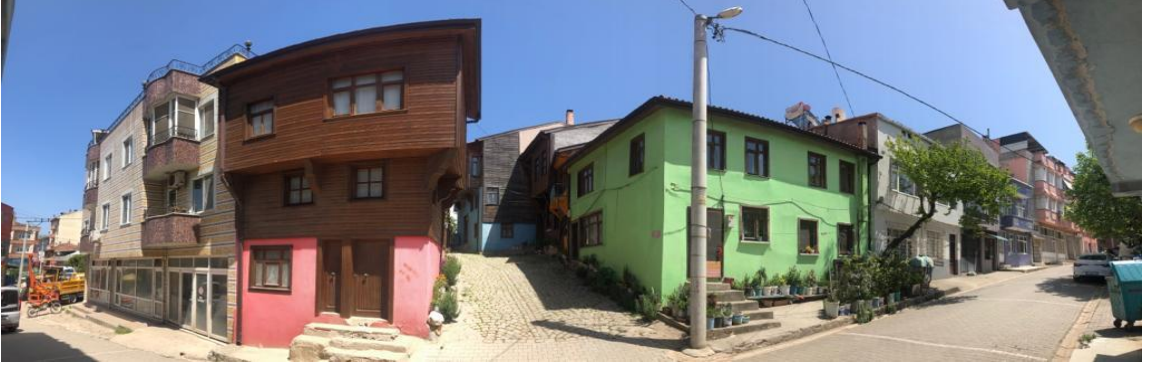
Resim 3.29 C3 – Cephe Görünümü

C3 cephesi boyunca on dört adet yapı ve bir adet bahçe bulunduğu, yapıların dokuz tanesinin betonarme, bir tanesinin yarı kagir karma, iki tanesinin kagir yığma ve iki tanesinin de harabe bulunan yapılar olduğu görülmüştür. Alandaki binaların genellikle iki katlı olduğu, bir kısmının zemin katlarının dükkân/depo olarak kullanıldığı, kalanların ise konut olarak kullanıldığı tespit edilmiştir.

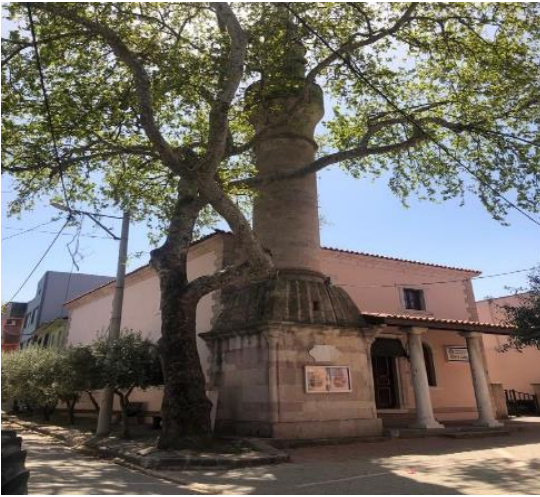
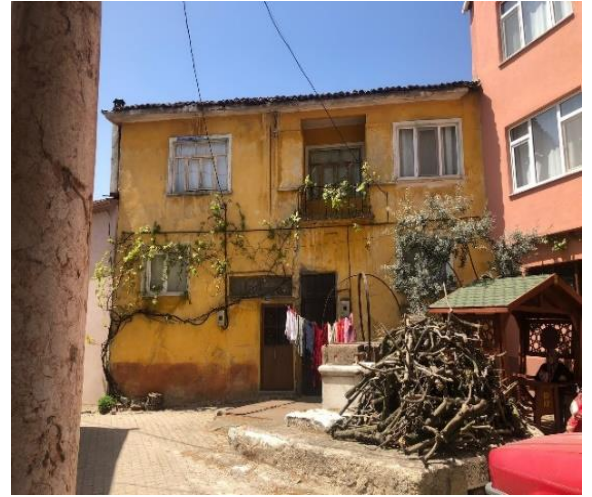
C4 cephesi boyunca tarihi Buhariye Camii bulunduğu, sokağın devamında yer alan C7 cephesinde bir adet tarihi kuyu ve beş adet yapı bulunduğu gözlemlenmiştir. Alandaki yapılardan ikisinin betonarme, üçünün ise kagir yığma yapı olduğu ve kalan yapılarının tümünün konut olarak kullanıldığı tespit edilmiştir.

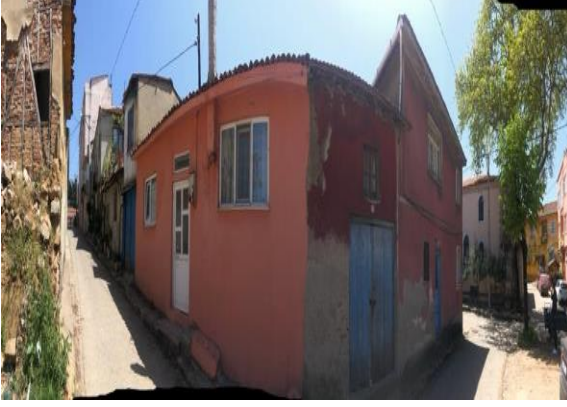
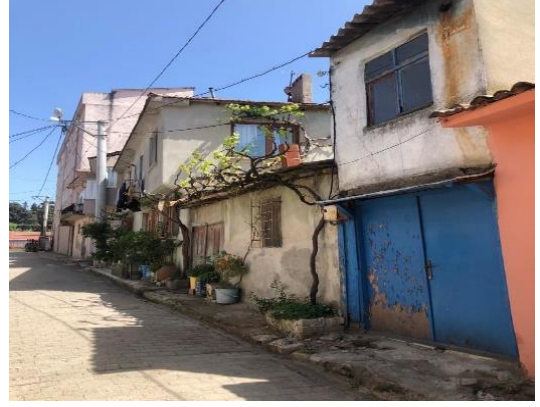
C5 ve C6 cepheleri boyunca on adet yapı ve bir adet tamamen yıkılmış yapı bulunduğu, yapıların sekiz tanesinin kagir yığma ve iki tanesinin betonarme olduğu görülmüştür. Alandaki binaların genellikle zemin ve tek katlı olduğu, harabe yapı hariç konut olarak kullanıldığı ve bazı yapıların zemin katlarının depo olarak kullanıldığı tespit edilmiştir.

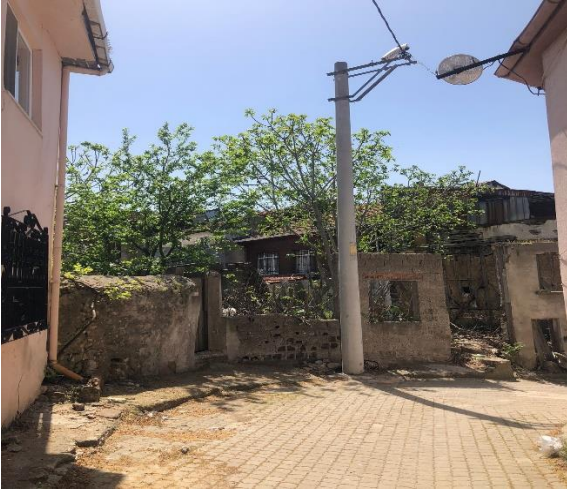
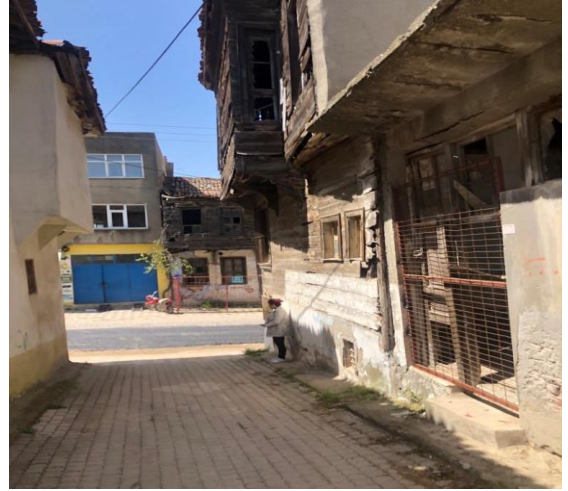
C8 ve C9 cepheleri boyunca dört adet yapı ve bir adet bahçe bulunduğu, yapıların iki tanesinin kagir yığma, bir tanesinin harabe bulunan yapı ve bir tanesinin de tamamen yıkılmış olduğu görülmüştür. Alandaki binaların genellikle tek katlı olduğu, harabe yapı hariç konut olarak kullanıldığı tespit edilmiştir.

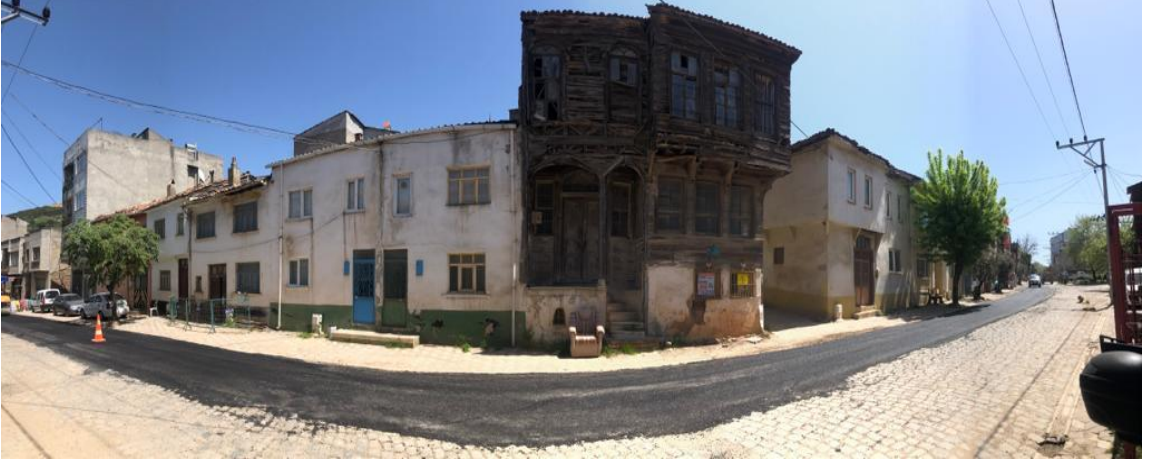
Resim 3.36 C10 – Cephe Görünümü

C10 cephesi boyunca sekiz adet yapı bulunduğu, yapıların altı tanesinin kagir yığma, bir tanesinin betonarme ve bir tanesinin harabe bulunan yapı olduğu görülmüştür. Alandaki binaların genellikle tek ve iki katlı olduğu, harabe yapı hariç konut olarak kullanıldığı tespit edilmiştir.

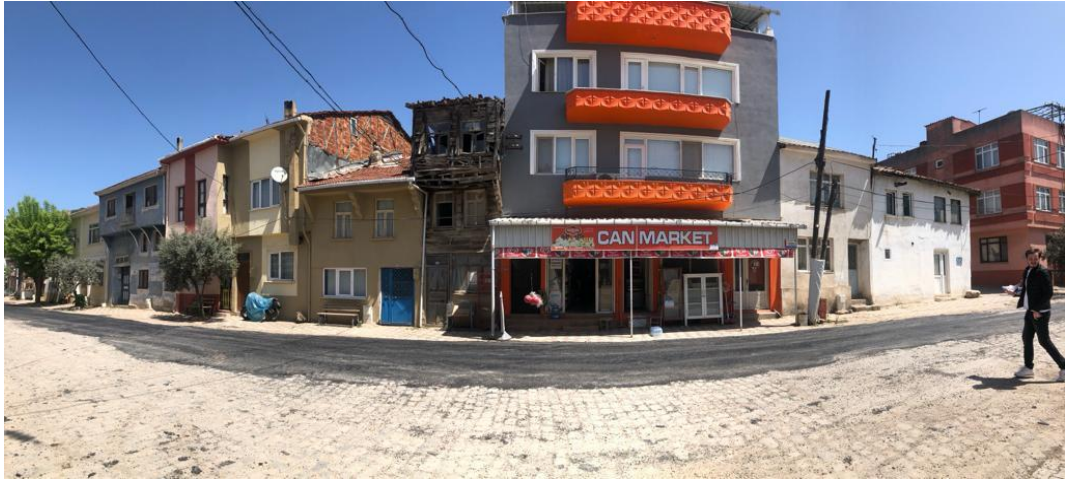
Resim 3.37 C11 – Cephe Görünümü

C11 cephesi boyunca yedi adet yapı bulunduğu, yapıların beş tanesinin kagir yığma, bir tanesi betonarme ve bir tanesinin harabe bulunan yapı olduğu görülmüştür. Alandaki binaların genellikle tek ve iki katlı olduğu, harabe yapı hariç konut olarak kullanıldığı, betonarme yapının zemin katının dükkân olarak kullanıldığı tespit edilmiştir.

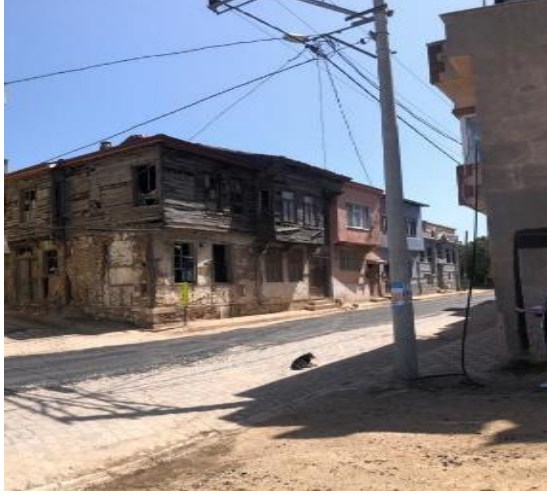
Resim 3.38 C12 – Cephe Görünümü

C12 ve C13 cepheleri boyunca dokuz adet yapı ve iki adet boş alan bulunduğu tespit edilmiştir. Yapıların beş tanesinin kagir yığma, üç tanesinin harabe bulunan yapı ve bir tanesi ise tamamen yıkılmış yapı olduğu görülmüştür. Alandaki binaların genellikle tek ve iki katlı olduğu, harabe yapılar hariç konut olarak kullanıldığı tespit edilmiştir.

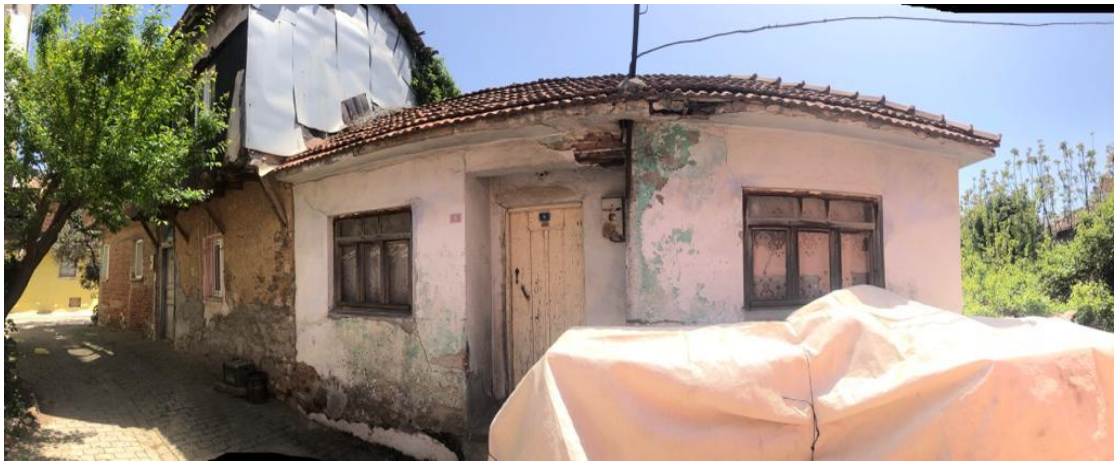
Resim 3.40 C14 – Cephe Görünümü

C14, C15 ve C16 cepheleri boyunca on iki adet yapı ve bir adet boş alan bulunduğu, yapıların beş tanesinin kagir yığma, iki tanesinin betonarme, iki tanesinin yarı kâgir karma ve üç tanesinin de harabe olduğu görülmüştür. Alandaki binaların genellikle zemin ve tek katlı olduğu, harabe yapılar hariç konut olarak kullanıldığı tespit edilmiştir.

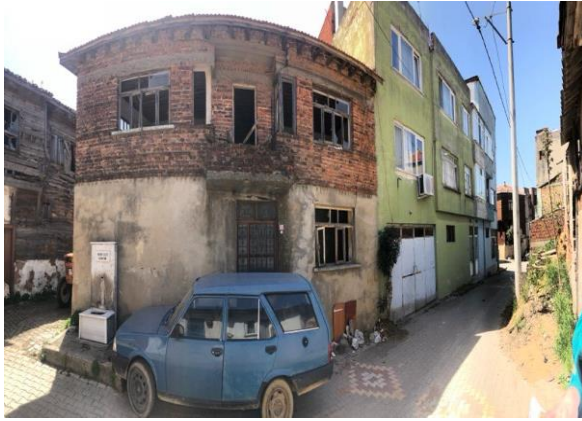
Resim 3.43 C18 – Cephe Görünümü

C18 ve C19 cepheleri boyunca yedi adet yapı bulunduğu, yapıların üç tanesinin harabe bulunan yapı, iki tanesinin kagir yığma, bir tanesinin betonarme ve bir tanesinin çelik konstrüksiyon olduğu görülmüştür. Alandaki binaların genellikle zemin ve tek katlı olduğu, harabe yapılar hariç konut olarak kullanıldığı tespit edilmiştir.

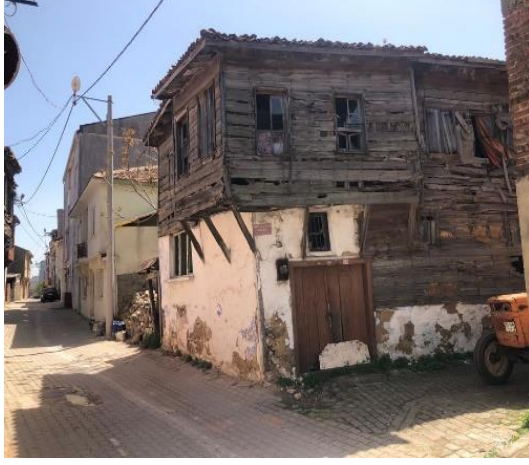
Resim 3.45 C17 – Cephe Görünümü

C17 ve C20 cepheleri boyunca sekiz adet yapı bulunduğu, yapıların iki tanesinin harabe bulunan yapı, altı tanesi kagir yığma yapı olduğu görülmüştür. Alandaki binaların genellikle zemin ve tek katlı olduğu, harabe yapılar hariç konut olarak kullanıldığı tespit edilmiştir.

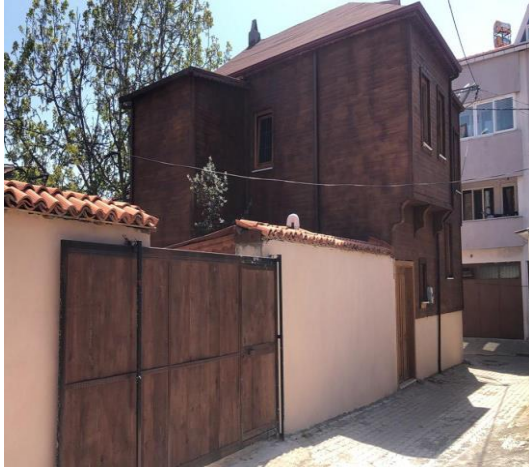
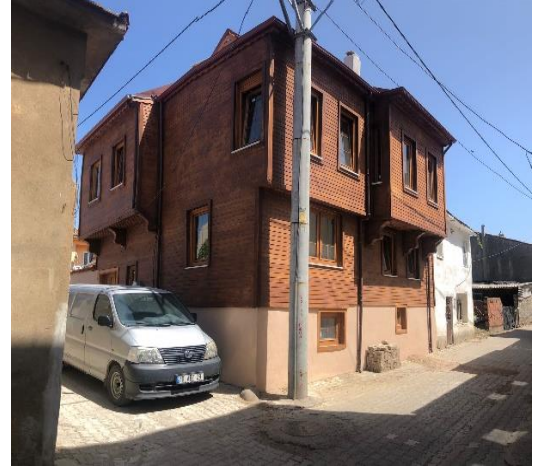
Resim 3.47 C21 – Cephe Görünümü

C21 cephesi boyunca beş adet yapı bulunduğu, yapıların bir tanesinin yarı kagir karma, dört tanesi kagir yığma yapı olduğu görülmüştür. Alandaki binaların genellikle tek katlı ve konut olarak kullanıldığı tespit edilmiştir.

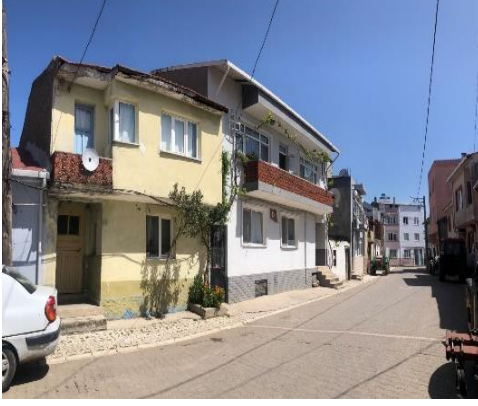
Resim 3.48 C22 – Cephe Görünümü

C22 ve C23 cepheleri boyunca on beş adet yapı bulunduğu, yapıların üç tanesinin betonarme, üç tanesi tanesinin harabe bulunan yapı ve dokuz tanesinin kagir yığma yapı olduğu görülmüştür. Alandaki binaların genellikle tek katlı olduğu, betonarme yapıların ise iki veya üç katlı olduğu, harabe yapılar hariç konut olarak kullanıldığı tespit edilmiştir.

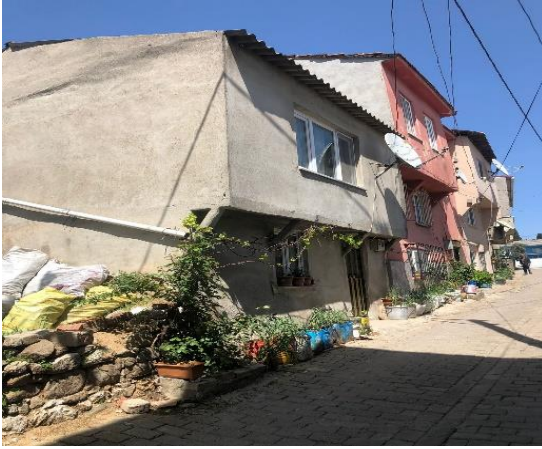
Resim 3.50 C24 – Cephe Görünümü

C24 ve C25 cepheleri boyunca on adet yapının, bir tanesi tamamen yıkılmış yapı ve bir adet çeşme bulunduğu tespit edilmiştir. Yapıların yedi tanesi yığma, üç tanesi çelik konstrüksiyon yapıdır. Alandaki binaların genellikle tek, iki ve üç katlı olduğu, harabe yapı hariç konut olarak kullanıldığı görülmüştür.
