ANADOLU'DA KONUT VE TÜRK EVİ OLUŞUMU SÜRECİ VE
EDİNCİK EVLERİ ÖRNEĞİ

Işık Üniversitesi, Lisansüstü Eğitim Enstitüsü, İç Mimarlık Yüksek Lisans Programı
2022

Bu tez, Işık Üniversitesi, Lisansüstü Eğitim Enstitüsü'ne Yüksek Lisans (MA)
derecesi için sunulmuştur.

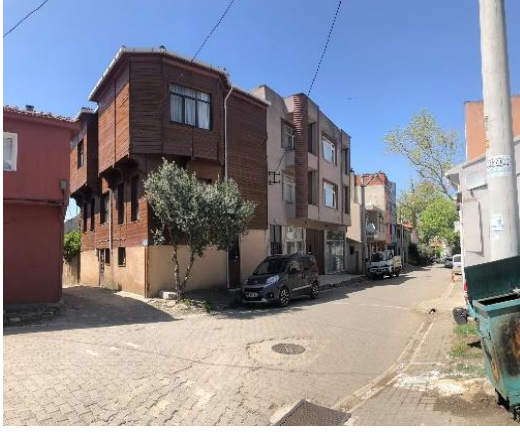
Resim 3.52 C26 – Cephe Görünümü

C26 ve C27 cepheleri boyunca on yedi adet yapının, bir tanesi boş alan olduğu, yapıların on iki tanesinin kagir yığma, bir tanesinin betonarme, bir tanesinin yarı kâgir karma, bir tanesi harabe bulunan yapı ve bir tanesinin de tamamen yıkılmış yapı olduğu görülmüştür. Alandaki binaların genellikle tek ve iki katlı olduğu, harabe yapı hariç konut olarak kullanıldığı tespit edilmiştir.

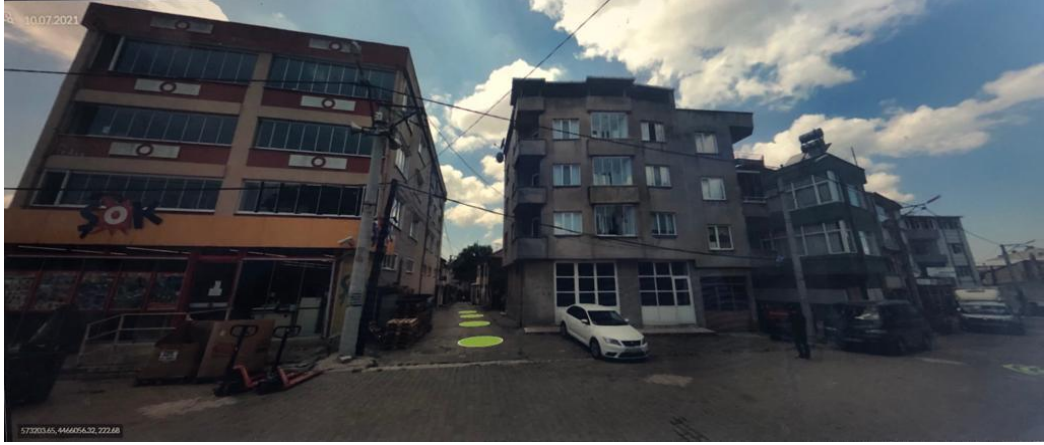
Resim 3.54 C28 – Cephe Görünümü

C28 cephesi boyunca üç adet yapı bulunduğu, yapıların tamamının betonarme olduğu görülmüştür. Alandaki binaların iki veya üç katlı yapıldığı; zemin katların iş yeri/depo, üst katların ise konut olarak kullanıldığı tespit edilmiştir.

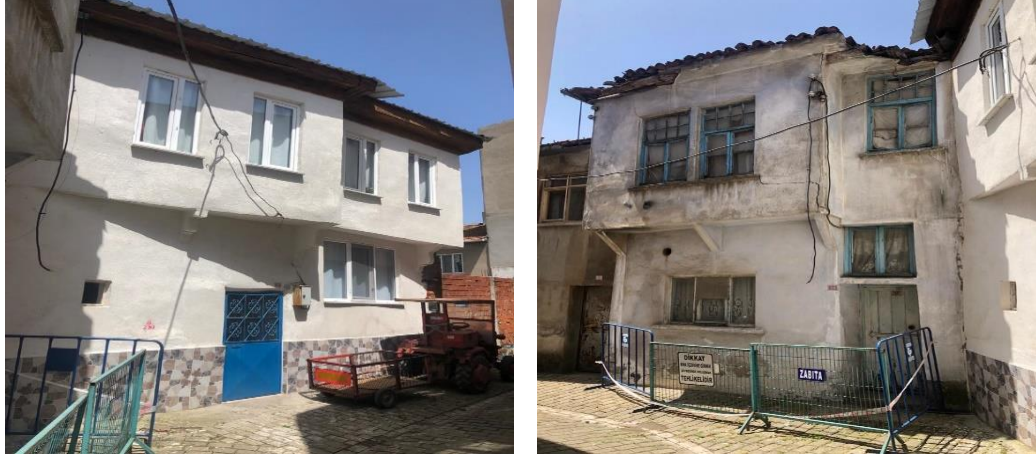
Resim 3.55. C29 – Cephe Görünümü

C29 cephesi boyunca altı adet yapı bulunduğu, yapıların beş tanesinin kagir yığma, bir tanesinin betonarme olduğu, alandaki kagir yığma binaların tek katlı, betonarme yapının ise iki katlı olduğu ve tamamının konut olarak kullanıldığı tespit edilmiştir.
