**OTEL YAPILARINDA DOĐAL TAŐ BOZULMALARINA
İLİŐKİN BULGULARIN ÖRNEKLER ÜZERİNDEN
İRDELENMESİ VE ANALİZİ**

IŐık Üniversitesi, Lisansüstü Eđitim Enstitüsü, İç Mimarlık Yüksek Lisans Programı,
2021

EXAMINATION AND EVALUATION OF NATURAL STONE DETERIORATION SIGNS ON SELECTED HOTEL BUILDINGS

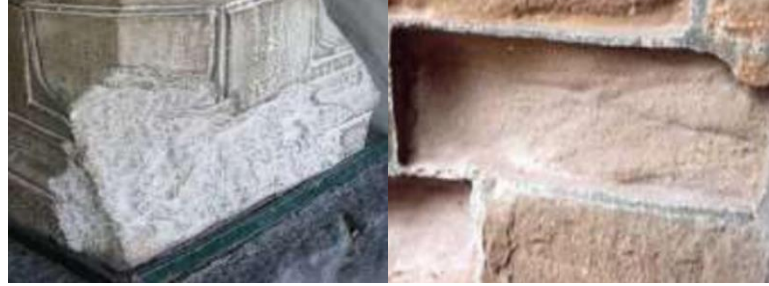
Doğal etmenler taşların içyapılarında bazı değişimlere sebep olmaktadır. Yağmur, rüzgâr ve sıcaklık gibi etmenler taşı ıslatıp kurutarak zaman içerisinde yüzeyini pürüzlü hale getirmektedir. Bu süreç tekrarında ise taş zayıflamış ve gevşemiş bir duruma gelir. Böylece taş eriyerek ve aşınarak yüzey kaybetmeye başlamaktadır. Bu kayıplar derinliklerine göre 5 cm'den az veya 5 cm'den fazla olmak üzere ikiye

Ayrılmaktadır.(MEB, 2013). 5 cm'den az yüzey kayıpları taşın yapısal özelliğini düşük bir oranda bozarken, 5 cm'den fazla yüzey kayıpları taşın yapısını ve işlevini yüksek oranda bozmaktadır.

Resim 3.1. ve 3.2. 5 cm'den az yüzey kaybı ve 5 cm'den fazla yüzey kaybı

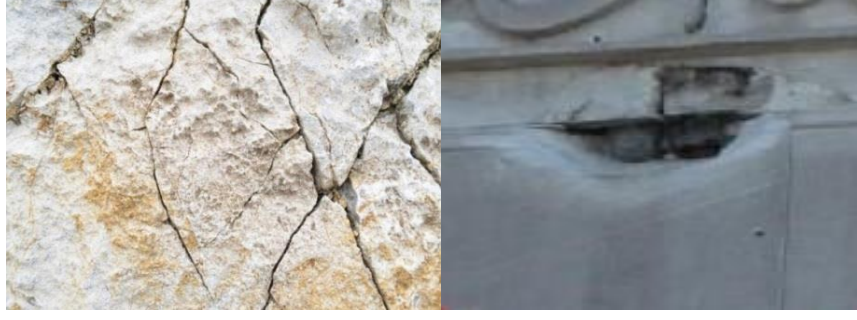
Metal, demir gibi birleştirici bağlantı parçaları barındıran doğal taşlar, bu parçaların basınç oluşturması ile parça kaybı yaşamaktadır (Çetin, 2016). Bu kayıp, taşa boşluklar oluşmasına neden olmaktadır. Parça kopması “Patlama” adı altında bir kırık türü olarak adlandırılabilir.

Resim 3.3. Kırık ve çatlaklar

Resim 3.4. Parça kopması (patlama)

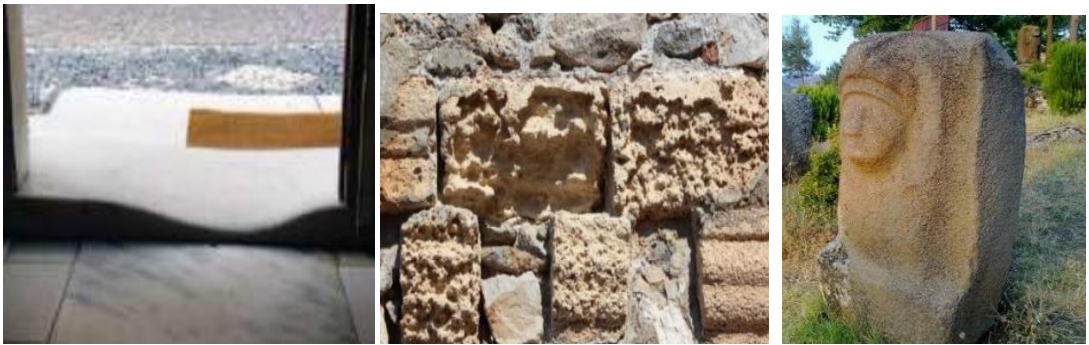
Yapı malzemesi olarak taş kullanılan alanlarda mekanik hareketler sonucu yapısal hasarlar meydana gelmektedir. Özellikle sürtünme etkisinin fazla olduğu sirkülasyon alanlarında görülen bu hasarlara aşınma denir (MEB, 2013). Sıklıkla merdiven yüzeylerinde ve yaya trafiğinin fazla olduğu zeminlerde görülmektedir.

Bir aşınma türü olan erezyon; dış mekânda bulunan ve dolu, yağmur, rüzgar, donma-çözülme gibi etkilere maruz kalmış yüzeylerde görülmektedir (Hasbay ve Hattap, 2017). Örneğin, yağmur damlalarının şiddetle taş yüzeye çarpması, yüzeyde aşınmalar oluşturarak taşı erezyona uğratar.

Resim 3.5.Merdiven aşınması

Resim 3.6.Erezyona uğrayan heykel

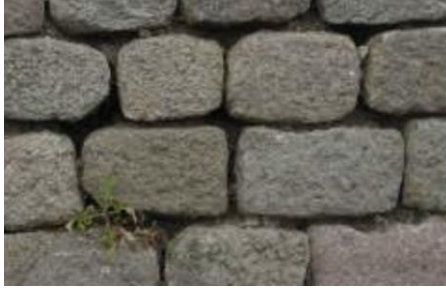
Taş duvar yapılırken oluşturulan derzler, harç ile doldurularak taşların birleşmesini sağlamaktadır. Zamanla doğal etmenler nedeniyle (özellikle yağışlar) derz harçları zayıflayıp çözünür ve böylece taşların taban ile tavanında açıklıklar kalmaktadır (Hasbay ve Hattap, 2017). Oluşan bu bozulma türüne “Derz Boşalması” denmektedir. Derz boşalmasının ilerlemesi diğer bozulmaların hızlanmasına sebep olmaktadır.

Resim 3.8.Taş duvarda derz boşalması

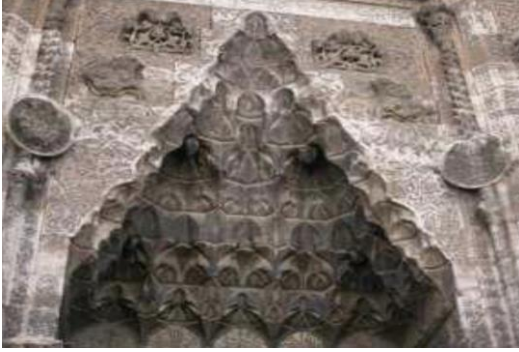
Çevre ve hava kirliliği, dışarıda bulunan taşların yüzeylerinde birikmektedir. Kirin kaynağına ve taşın cinsine, yapısına göre kir rengide değişkenlik göstermektedir (MEB, 2013). Oluşan yüzey kirliliği göz ile görülebilen kararmalar şeklindedir. Hava kirliliği yüzeyde kir biriktirdiği gibi yüzeyde yeni bir kabukta (tabaka) oluşturmaktadır. Atmosferde bulunan gaz ve kirli bileşikler (azot, kükürt, nitrat vb.) zaman içerisinde birikip kabuk oluşumuna ortam hazırlamaktadır (Hasbay ve Hattap, 2017). Yağan yağmur ve kar, bu kabukları nemlendirerek reaksiyona girmelerine neden olmaktadır. Karın ve yağmur sularının direk gelmediği ama nemli kalan taş yüzey kısımlarında kabuk oluşumu daha yoğundur (Çetin, 2016). Bu kabukların rengi

Resim 3.9.Taş üzerinde siyah yüzey kirliliği

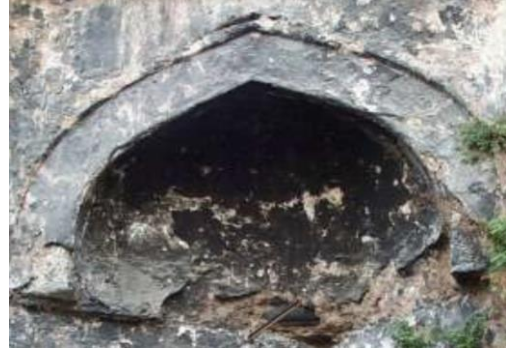
Resim 3.10.Siyah renkli kabuk oluşumu

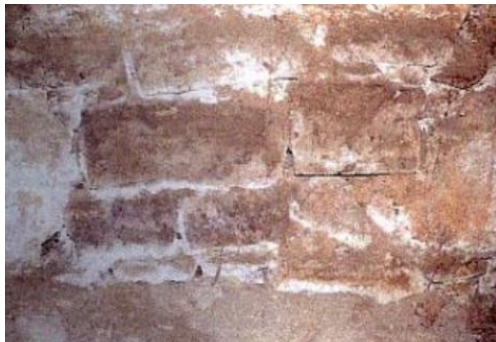
Taşlar bünyelerinde suda çözünebilen tuzlar barındırmaktadırlar. Su ile temas eden bu tuzlar çözünerek taşın yüzeyinde oluşmuş çatlaklar vasıtasıyla taşın iç kısımlarına ve diğer yüzeylerine taşınırlar. Isı etkisiyle buharlaşan su, tuzları tekrar kristalize hale getirmektedir. Kristalize olan tuzlar taşta basınç uygulayarak farklı bozulmalara sebep olurken aynı zamanda derz dolgularına zarar vererek görselliği de bozmaktadır (Çetin, 2016).

Resim 3.11.Taş yüzeyde tuzlanma

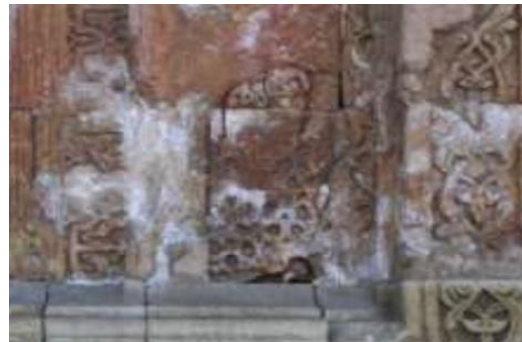
Oluşan tuz kristallerinin buharlaşma esnasında taş yüzeyine çıkarak burada birikmesi sonucu “Çiçeklenme” adı verilen bir bozulma türü meydana gelmektedir (Hasbay ve Hattap, 2017). Yüzeyde biriken bu tuz kristalleri bulunduğu ortamdaki kirlenici unsurlara (toz vb.) göre beyaz, sarı ve pudramsı bir görünüm kazanmaktadır (Çetin, 2016)

Resim 3.12.Taş yüzeyde çiçeklenme

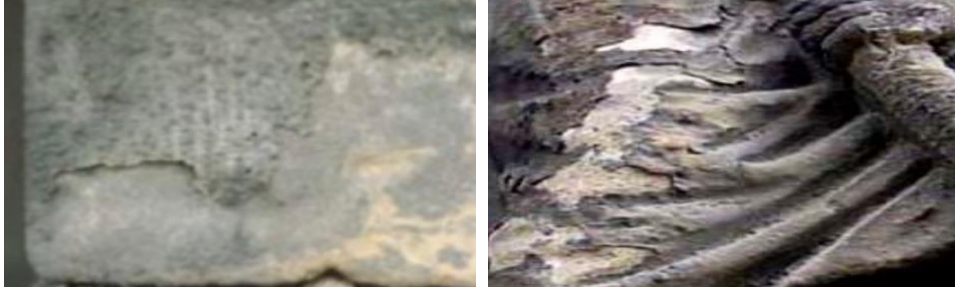
Taş bünyesinde bulunan tuzların çözünme ve kristalleşme döngüsü yüzeylerde birtakım bozulmalara sebep olmaktadır. Bu bozulmalar yüzeyde içi boş olan kabarmalar şeklinde görülmektedir. Kristalleşme döngüsünün neden olduğu gibi taşın kimyasal özellikleri de kabarma nedenleri arasında yer almaktadır. Taşın porozite (gözeneklilik) değeri kabarmalara neden olan başlıca kimyasal özelliklerdendir (Çetin, 2016).

Kristalize olan tuzların uyguladığı basınç ile oluşan çatlaklar veya farklı bozulmalar sebebiyle oluşan çatlaklar, taş bünyesinde ki tuzların iç bölgelere ulaşmasına neden olmaktadır. Taşın derinliklerine ulaşan tuzlar yüzeyde oluşan kabarmaların kabuk şeklinde dökülmesine neden olmaktadır. Aynı şekilde yüzey kirliliği nedeniyle oluşan kabuklarda taş ile bağını kopararak dökülme yapmaktadır (Çetin, 2016).

Resim 3.13.Taş yüzey kabarma

Resim 3.14.Taş yüzey kabuk atma

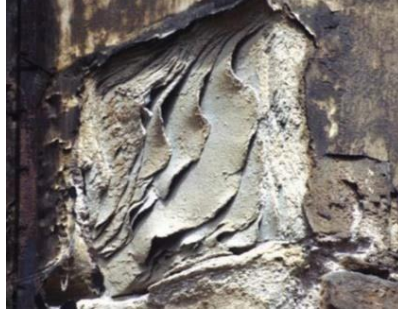
Farklı mineral toplulukları birleşerek taş bünyesinde tabakalar oluşturmaktadır. Taş herhangi bir bozulma ile karşılaştığında, oluşmuş olan bu tabakalar yüzeye paralel bir şekilde birbirinden ayrılmaktadır (Çetin, 2016). Bu ayrılmaya “Yapraklaşma” denmektedir. Kabuk oluşumu ve yüzey kirliliği görünen taşlar yapraklaşmaya daha çok meyillidir. Donma-çözünme döngüsü de yapraklaşma oluşumunun nedenleri arasındadır.

Resim 3.15.Taş yüzeyde yapraklaşma

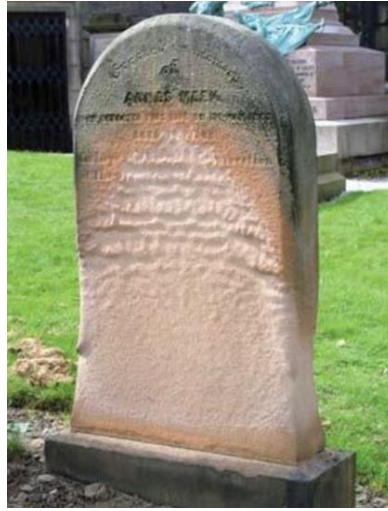
Resim 3.16.Taş anıtta tozlaşma

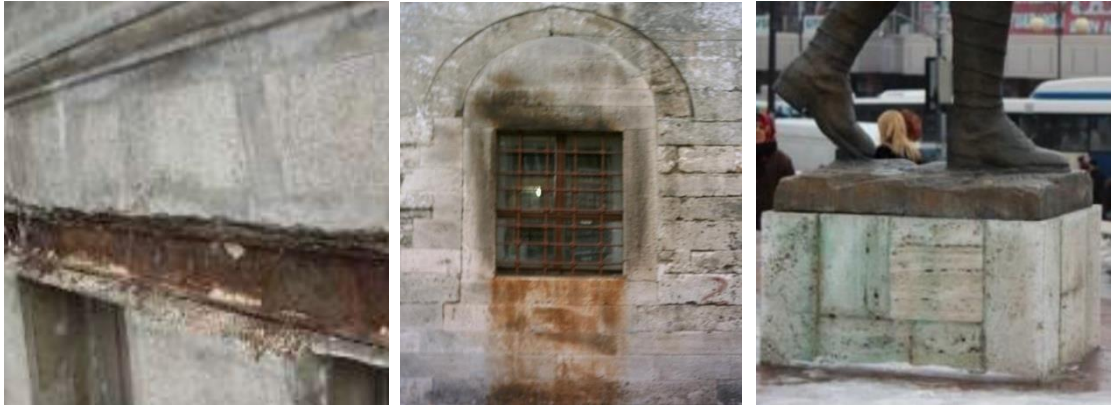
Resim 3.17.Taş yapıda korozyon

Resim 3.18.Korozyona uğrayan demirin pas lekesi

Resim 3.19.Korozyonun üzerine akmasıyla yeşile boyanan beyaz traverten kaide

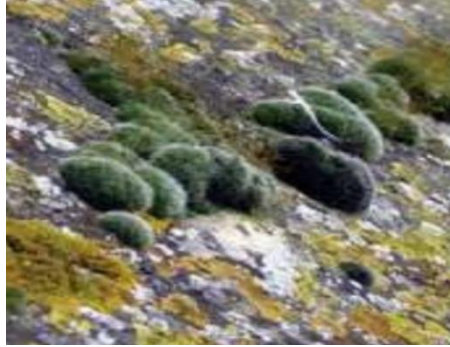
Resim 3.20.Taş yüzeyde oluşmuş ve kurumuş yosunlar

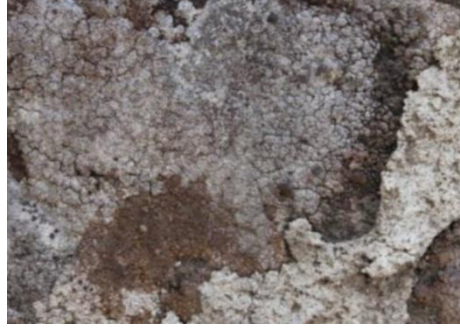
Resim 3.21. Taş yüzeyde liken oluşumu

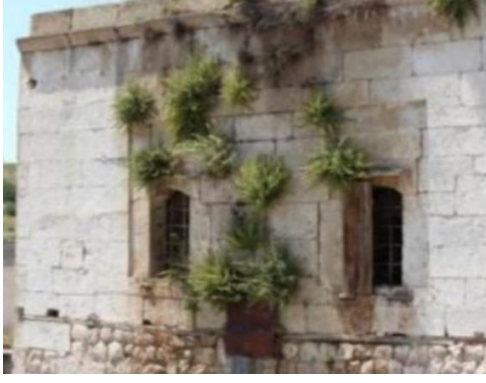
Resim 3.22.Taş yüzeyde bitki oluşumu

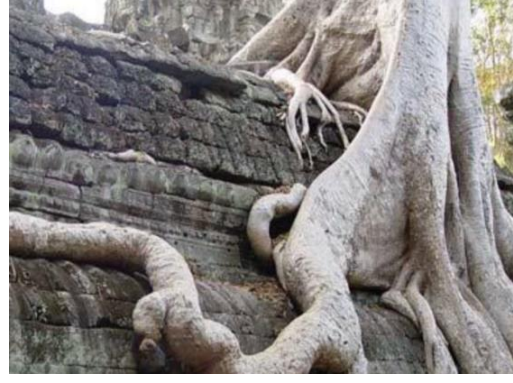
Resim 3.23.Taş yapının ağaç ile bütünleşmesi

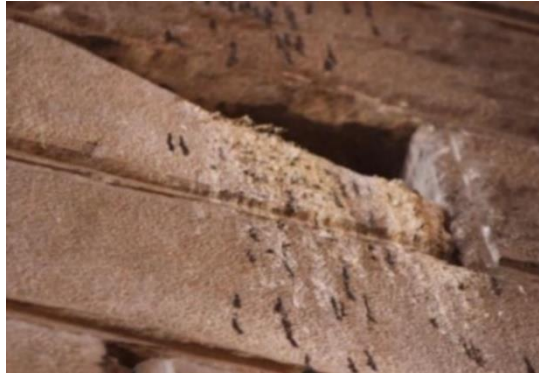
Resim 3.24.Taş yapıda kuş dışkılarının yarattığı bozulma

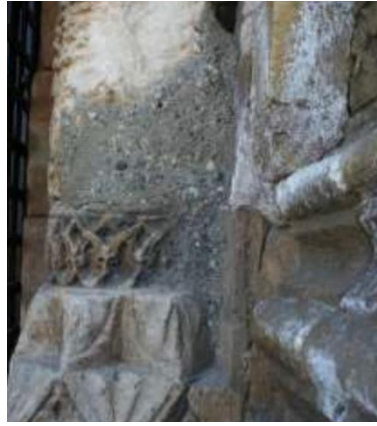
Resim 3.25.Taş yapıda hatalı çimentolu onarım

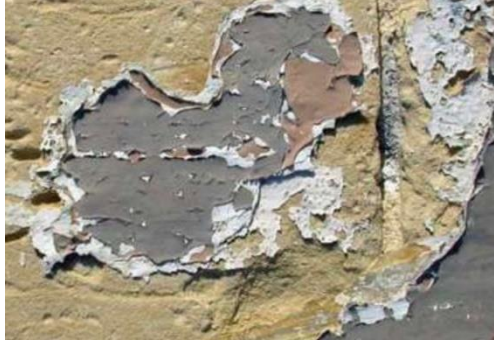
Resim 3.26. Hatalı boya-sıva uygulaması

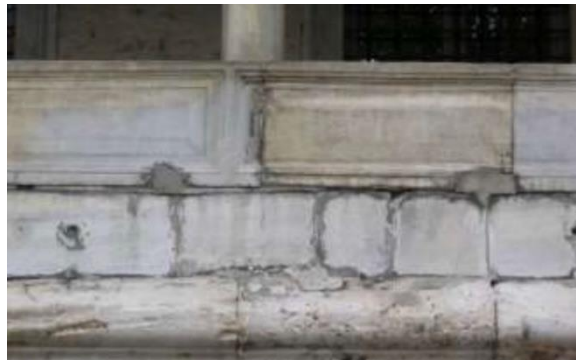
Resim 3.27.Hatalı onarım teknikleri ve yanlış malzeme kullanımı

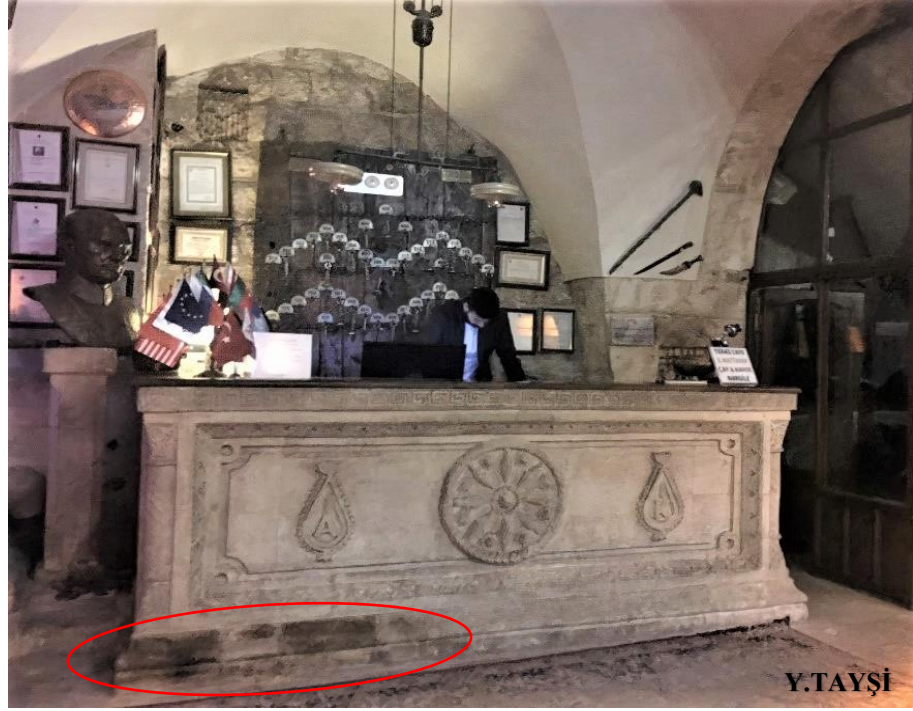
Resim 4.11. Mardin otel resepsiyonu

Resim 4.11. de görülen kireçtaşı otel resepsiyon bankosunda doğal bir bozulma türü olan yüzey kirlilikleri oluşmuştur. Bu bankonun alt kısmında insan kaynaklı yapay bozulmaların en başında gelen temizlikte kullanılan kezzap, tuz ruhu vb.

kimyasal malzeme kullanımı yer almaktadır. Temizlikte kullanılan bu malzemeler tařta renk deęiřimi yapmıř ve yzey kirlilięi yaratmıřtır. Bu gibi temizlik malzemelerinin srekli kullanımı, tařın kimyasını deęiřtirerek istenmeyen gorsel ozelliklerin ortaya cikmasına ve ayrıca daha once oluřmuř bozulmalarında hızlanmasına sebep olabilmektedir.

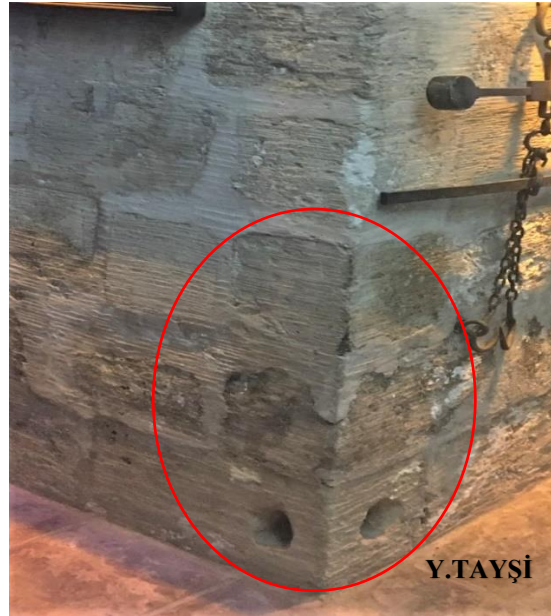
Resim 4.12b. Kolonda görülen yapay kaynaklı bozulmaların yakın çekimi

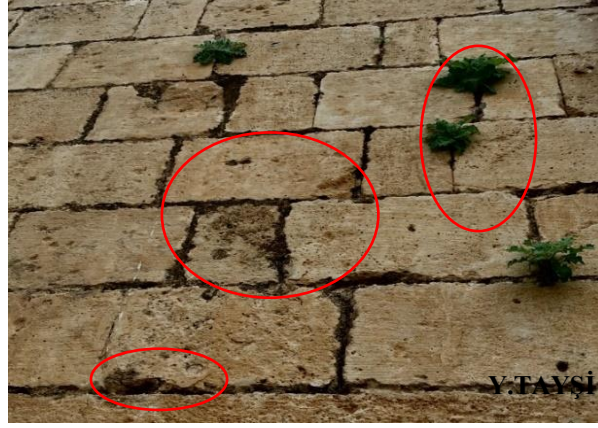
Resim 4.20.Mardin otel teras alanı duvarında görülen biyolojik ve fiziksel bozulmalar

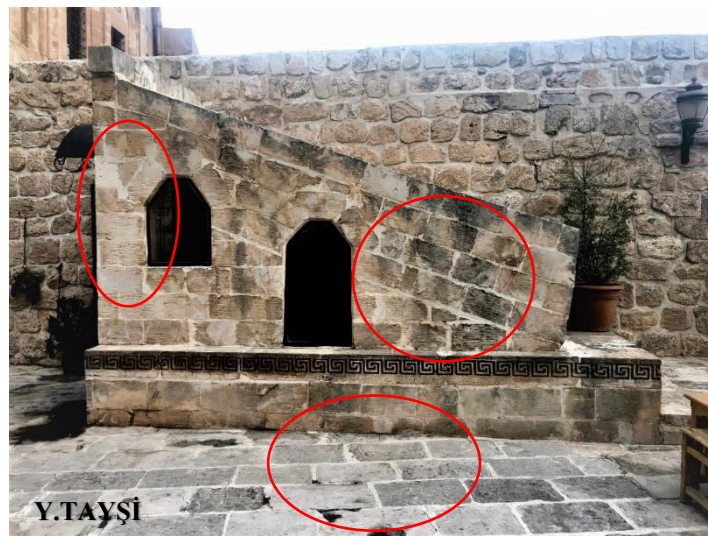
Resim 4.21.Mardin otel teras alanındaki merdivenin dış cephesinde görülen doğal ve yapay bozulmalar

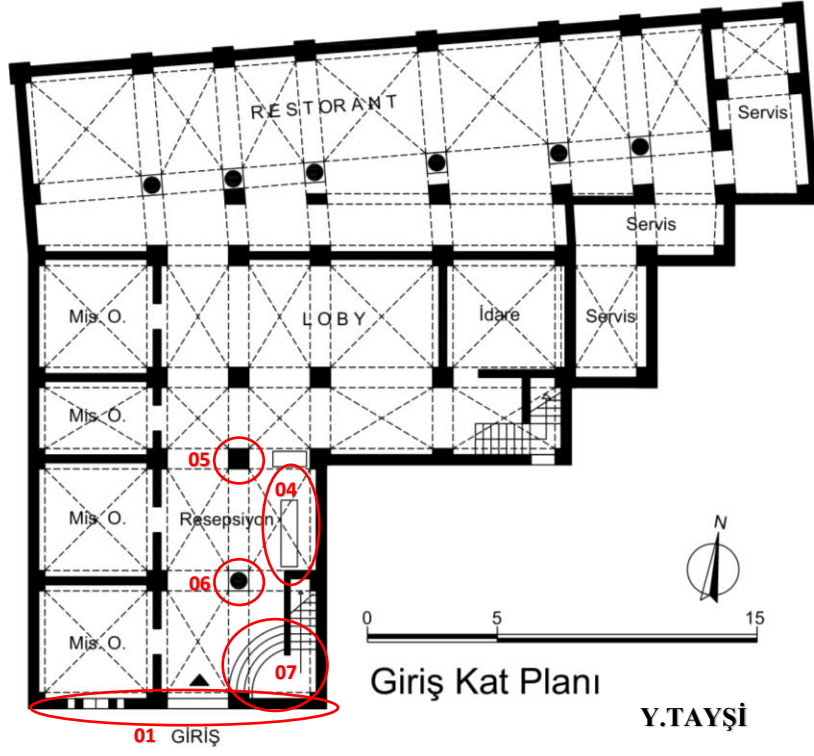
Tablo 4.3. Mardin Artuklu Kervansaray Otel’de görülen bozulmaların giriş plan şemasında gösterimi

Mardin Artuklu Kervansaray Otel plan şemasına (Tablo 4.3. ve 4.4.) bakıldığında; girişin güney yönüne baktığı görülmektedir. Resim 4.5. te dış cephede görülen bozulmalar, plan şeması üzerinde 01 numaralı alanda gösterilmektedir. Resim 4.7. ve 4.9. da görülen otel odasındaki doğal ve yapay kaynaklı bozulmalar planda 02 numaralı alanda yer almaktadır. Resim 4.6. ve 4.10. otelin kuzey cephesine bakan odalarından biridir ve plan şemasında 03 numaralı alanda bulunmaktadır. Genellikle güneş ışığı almayan, kuytu alanlarda (hava sirkülasyonunun eşyalar ile engellendiği alanlar) bozulmalar gözlemlenmektedir. Plan şemasının 04 numaralı alanında, Resim 4.11. te ki sirkülasyonun en yoğun olduğu resepsiyon alanı kusurları gösterilmektedir. Lobi alanında bozulmaların olduğu Resim 4.12a. ve 4.12b. de ki kolonlar ve Resim 4.13. da ki merdivenler sırasıyla plan şemasının 05, 06, 07 numaralı alanlarında yer almaktadır. Bu alanlar; kullanılan kimyasal temizlik malzemelerinin ve sirkülasyon yoğunluğunun, taş hastalıkları üzerinde ki etkisinin başlıca örneklerindedir. Dış mekan ortak alanlarda görülen bozulmalar 08, 09 ve 10 numaralı alanlarda yer almaktadır. Bu alanlarda; gölgede kalan ve havanın sirküle olamadığı kuzeye bakan kısımlarda daha çok bozulma görülmektedir.

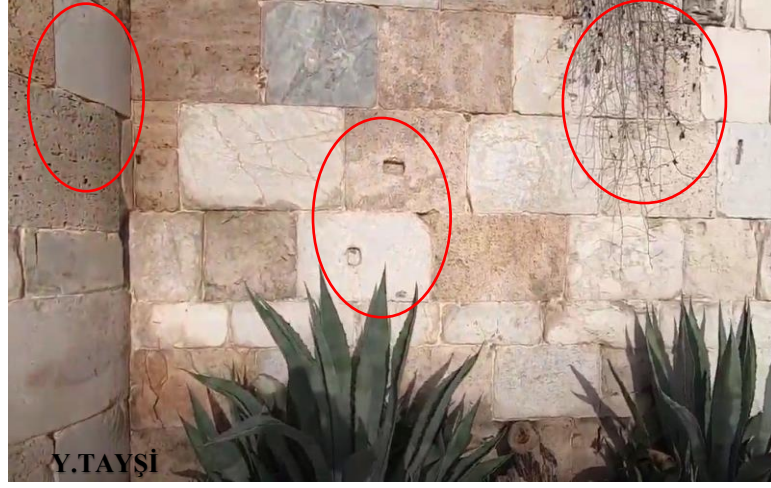
Otelin dış cephesinde birtakım doğal ve yapay bozulma türleri görülmektedir. Resim 4.25. ve 4.26. da görülen otel cephesinde petekleşmeler, yüzey kayıpları, derz boşalmaları, çatlak oluşumları, oksitlenme sonucu pas oluşumları ve birçok karstik delik oluşumu gibi doğal kusurlar bulunmaktadır. Aşınmalara karşı direnci düşük ve kolay eriyebilen traverten gibi malzemelerde erimeler sonucu doğal kusurlardan olan karstik boşluklar oluşmaktadır. Aynı zamanda insan kaynaklı oluşan boşluklar da görülmektedir. Görülen bir diğer doğal kusur ise dış cephe duvar yüzeyi ile zeminin (su basman seviyesi) kesiştiği kısımlarda görülen yosun ve liken oluşumlarıdır. Duvar yüzeyinde de birçok bitki oluşumu görülmektedir. Yapının dış cephesinde ki yapay kusurlardan biri de hatalı onarım kaynaklı bozulmalardır. Yerine uygun olmayan, farklı taş ile onarım yapılmıştır. Bu bozulma Resim 4.26. da görülmektedir. Bu hatalı onarımda travertenler arasında birçok mermer malzeme kullanılmıştır. Bu durum renk ve doku değişimleri yaratarak estetiği bozmaktadır. Resim 4.27. de görülen otel girişinde birçok motife sahip bir taş kapı vardır. Bu taş kapıda; parça kopmaları, aşınmalar, yüzey kirliliği, pas oluşumu ve bunlara bağlı renk değişimleri gibi doğal kusurların yanında hatalı malzeme kullanımı kaynaklı yapay bozulma türü de mevcuttur.

Resim 4.26.Dış cephede görülen farklı taş kullanımı, boşluk oluşumu ve bitki oluşumu

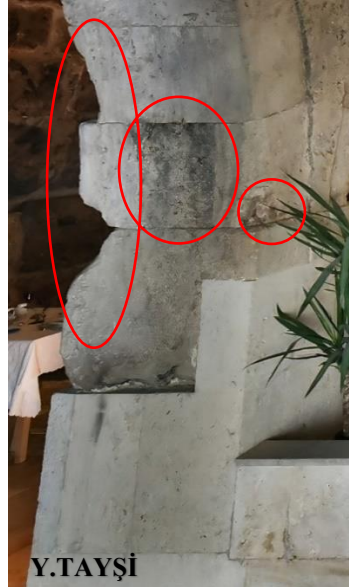
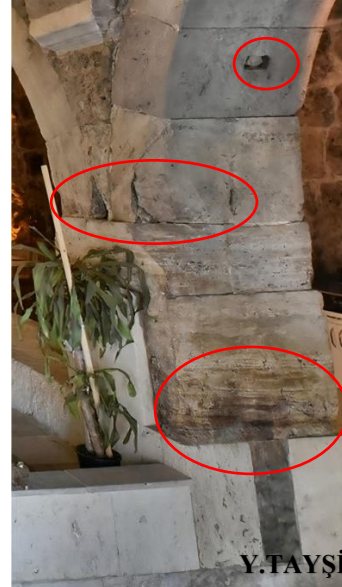
Resim 4.33., 4.34. ve 4.35. de görülen otel sirkülasyonunun yoğun olduğu restoran kısmında tonoz ve kemerlerde traverten kullanılmıştır. Bu travertenlerin büyük bir kısmında yüzey kaybı, parça kopması, petekleşme, çatlak oluşumu, yüzey kirliliği, siyah tabaka oluşumu ve derz boşalması gibi doğal kaynaklı bozulmalar görülmektedir. Aynı zamanda hem doğal hem yapay kusur olarak boşluklar mevcuttur.

Resim 4.34. ve 4.35.Restorant alanındaki kemerlerde görülen bozulmalar

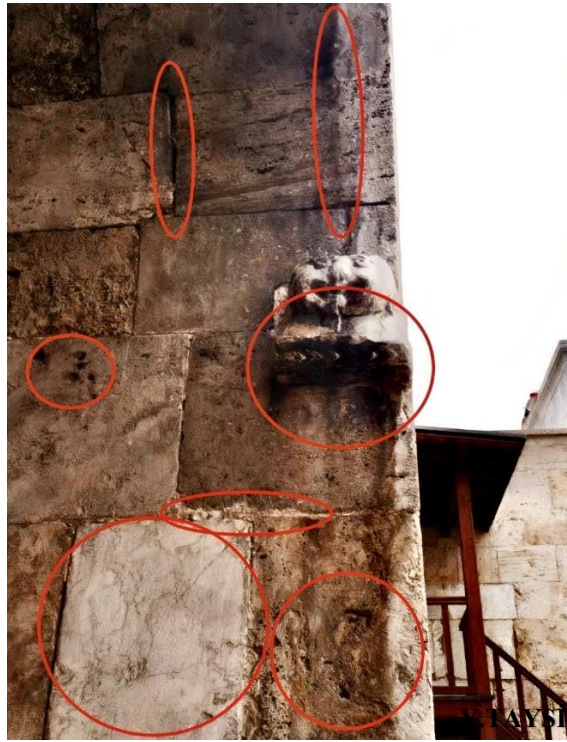
Resim 4.38., 4.39. ve 4.40. ta görülen otel avlusu ve eyvan, sirkülasyonun en yoğun olduğu, etkinliklerin yapıldığı bir alandır. Bu alandaki zemin ve duvarlarda kullanılan travertenler, hava koşullarına maruz kaldığı için birçok bozulma türü barındırmaktadır. Bunlar; petekleşme, derz boşalması, aşınma kaynaklı yüzey kaybı, siyah tabaka oluşumu, yüzey kirliliği, renk değişimi, parça kopması, korozyon, paslanma, liken, bitki ve yosun oluşumu gibi doğal kusurlardır. Çevre mühendisleri odasının hazırladığı raporlarda son yılların ortalamasına bakıldığında Denizli’de hava kirliliğinin artmış olduğu görülmektedir. Buna bağlı olarak kervansaray otelin avlusunda ve dış cephesinde Denizli’nin atmosfer özelliklerinin olumsuz etkilerinden ötürü başta siyah tabaka oluşumu gibi doğal kaynaklı kusurlara fazlasıyla rastlanılmaktadır. Aynı zamanda insan kaynaklı bozulmalarda bulunmaktadır. Bu bozulmaların ana sebebi hatalı harçlar ve malzemeler ile onarım yapılmasıdır. Bu tür yapay kusurlar tarihi yapıların dokusunu, üslubunu ve mekansal atmosferini zedelemektedir.

Resim 4.39.Otel eyvan duvarındaki motif ve çevresinde görülen bozulmalar

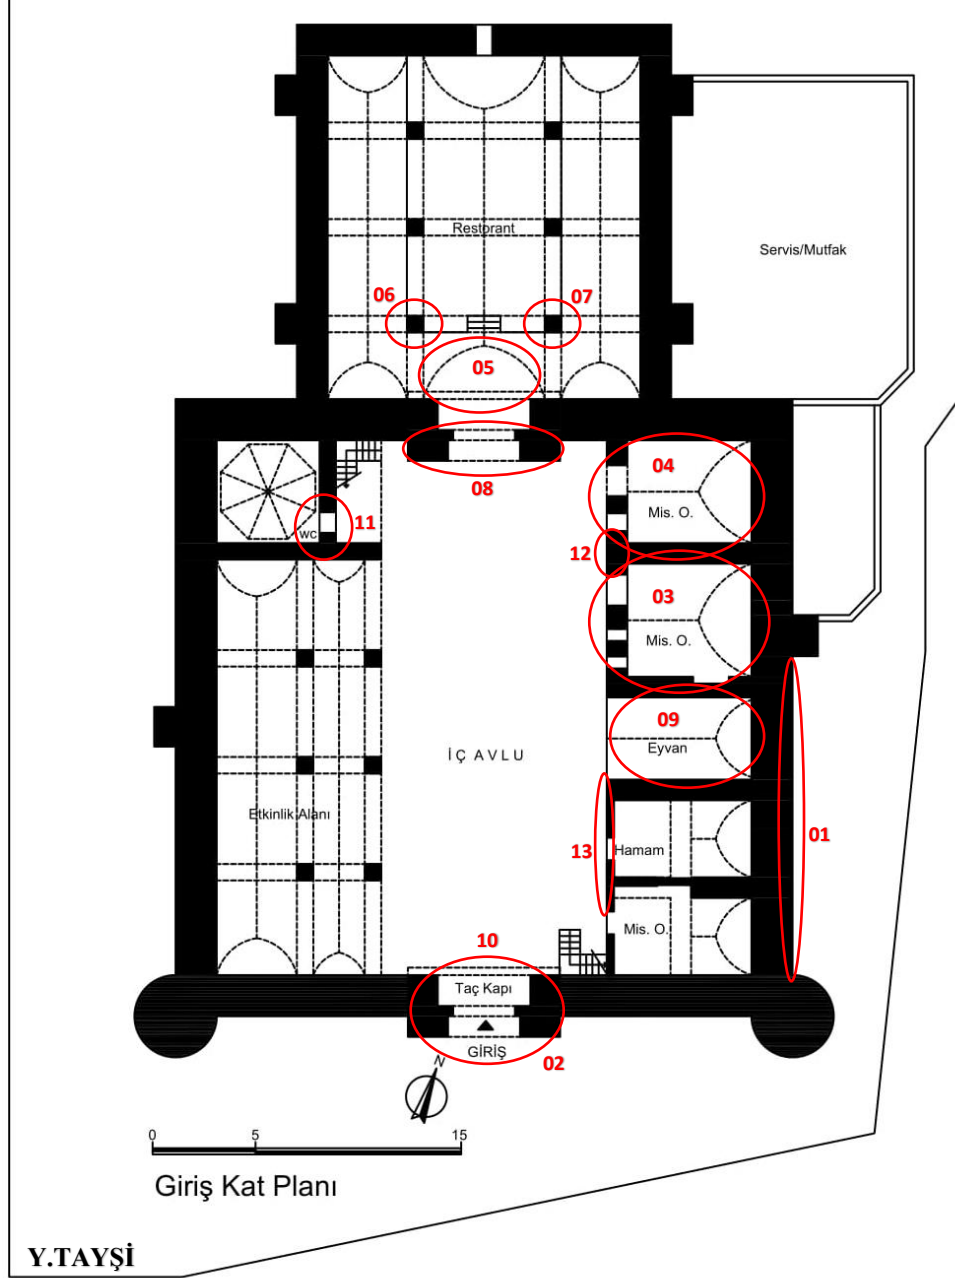
Tablo 4.6. Denizli Akhan Kervansaray Otel’de görülen bozulmaların plan şemasında gösterimi

Denizli (Pamukkale) Akhan Kervansaray Otel plan şemasına (Tablo 4.6) bakıldığında; girişin güney yönüne baktığı görülmektedir. Resim 4.25. ila 4.30. arasında dış cephe ve taç kapıda görülen bozulmalar, plan şeması üzerinde 01 ve 02 numaralı alanda gösterilmektedir. Resim 4.31. ve 4.33. te görülen otel odasında ki doğal ve yapay kaynaklı bozulmalar planda 03 numaralı alanda yer almaktadır. Resim 4.32., 4.34. ve 4.35. te görülen bozulmaların olduğu oda ise, plan şemasında 04 numaralı alanda yer almaktadır. Genellikle güneş ışığı almayan, kuytu alanlarda (hava sirkülasyonunun eşyalar ile engellendiği alanlar) bozulmalar gözlemlenmektedir. Plan şemasının 05, 06, 07, 08 numaralı alanlarında, sırasıyla Resim 4.36., 4.37., 4.38., 4.39. ve 4.40. ta ki sirkülasyonun en yoğun olduğu restoran alanı girişi ve iç kısımda bulunan kemer ile tonozlardaki kusurlar gösterilmektedir. Resim 4.41. ve 4.42 de görülen eyvan, atmosfer koşullarına açık, gün ışığı görmeyen, karanlık bir mekan olduğu için başta rutubet olmak üzere birçok taş hastalığının olduğu bir alandır. Bu eyvan, plan şemasında 09 numaralı alanda gösterilmektedir. Dış mekan ortak alanları ve taç kapıda görülen bozulmalar 10, 11, 12 ve 13 numaralı alanlarda yer almaktadır. Bu alanlarda; gölgede kalan ve havanın sirküle olamadığı kuzeye bakan kısımlarda daha çok bozulma görülmektedir.

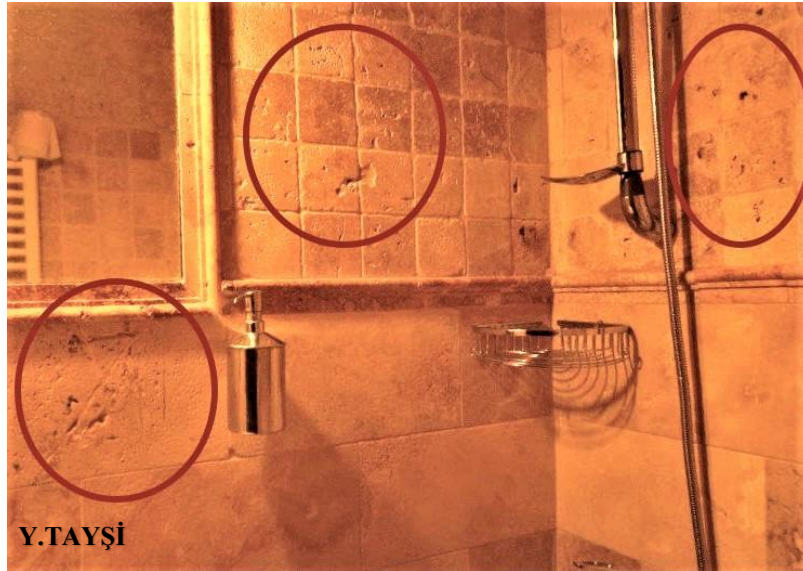
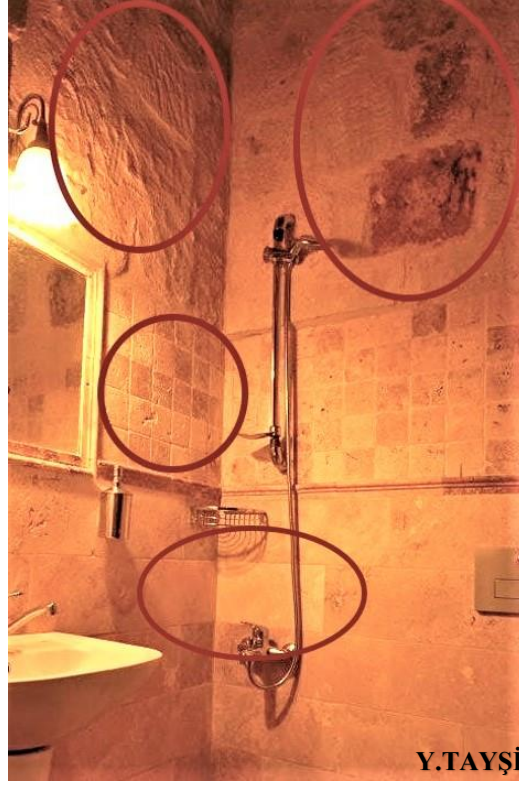
Resim 4.58. ve 4.59. da görülen otel odalarının tuvalet duvarlarının üst kısmında tüf kullanılırken, zeminde ve duvarın geri kalan kısımlarında farklı işlem görmüş traverten çeşitleri kullanılmıştır. Tüf duvar yüzeylerinde renk değişimleri, kısmi petekleşmeler, yüzey kirlilikleri, yüzey kayıpları ve aşınmalar görülmektedir. Traverten duvarlarda ise en çok görülen doğal kusur erime sonucu oluşmuş karstik boşluklardır. Aynı zamanda bazı kısımlarda yapay (insan kaynaklı) kusur oluşturan hatalı malzeme kullanımı görülmektedir. Onarım amaçlı yapılan bu hatalar, renk ve dokuda farklılık yaratarak mekandaki bütünlüğü ve estetiği bozmaktadır.

Resim 4.58. ve 4.59. Otel oda tuvaletlerindeki taşlarda görülen bozulmalar

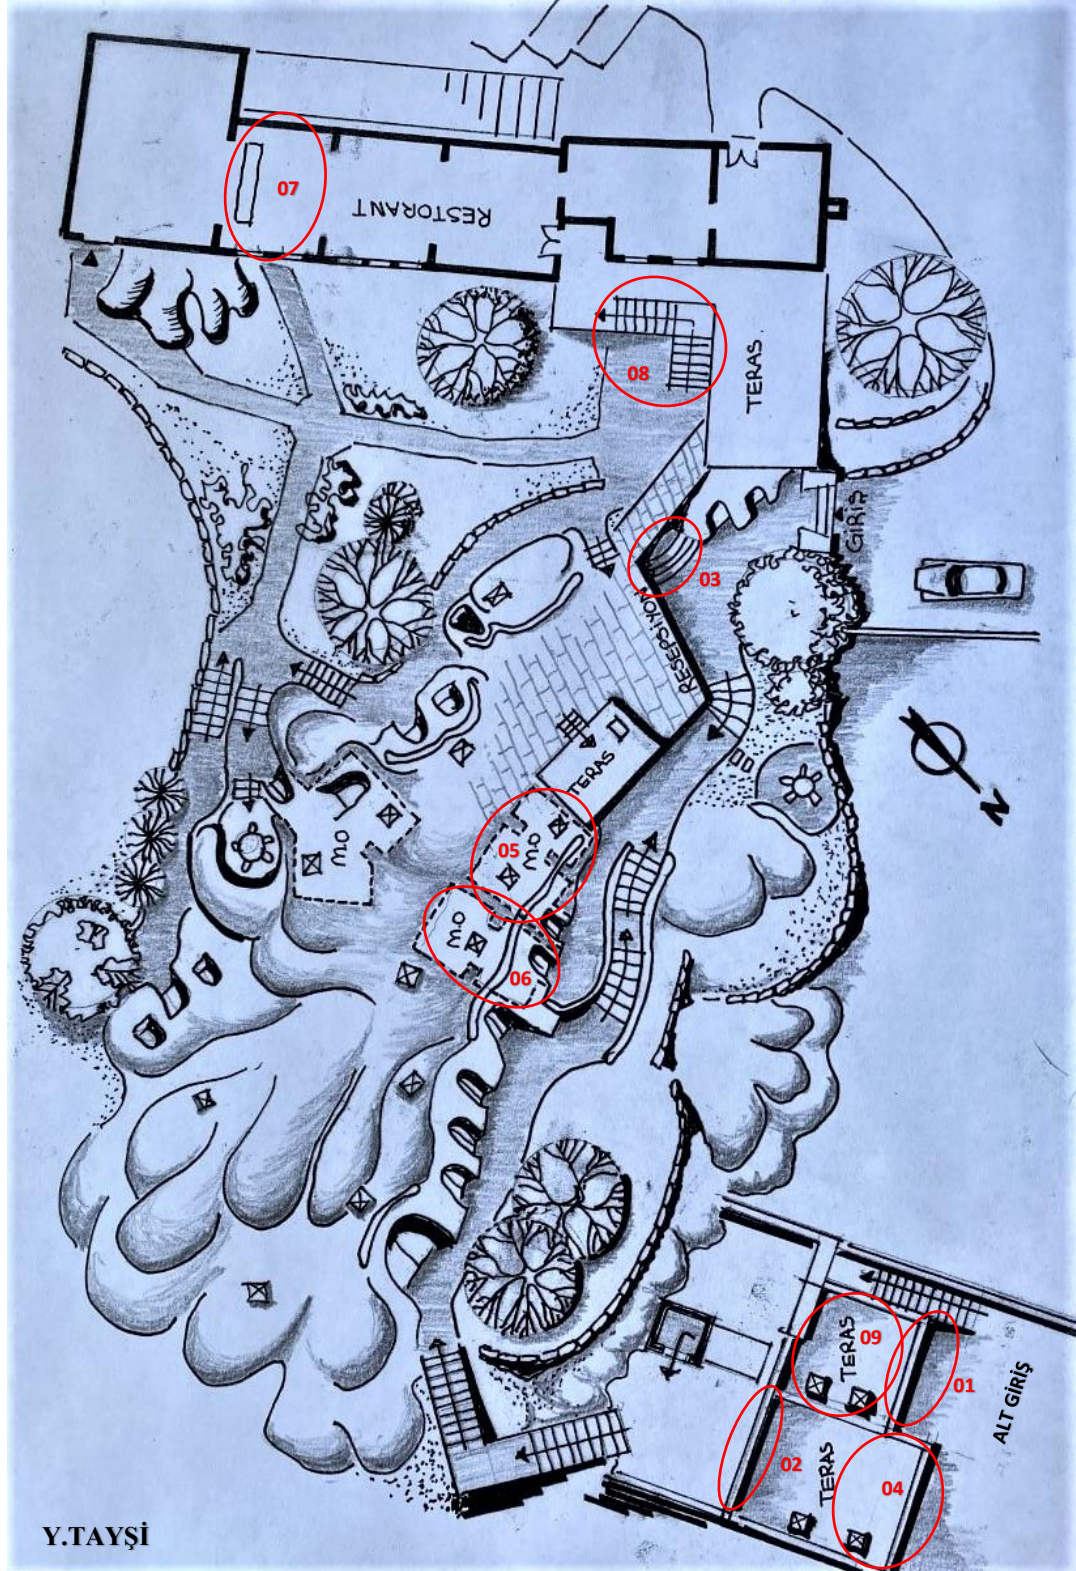
Tablo 4.8. Nevşehir- Ürgüp Traveller's Cave Otel'de görülen bozulmaların plan şemasında gösterimi

Nevşehir-Ürgüp (Kapadokya) Traveller's Cave Otel plan şemasına (Tablo 4.8.) bakıldığında; girişin kuzey yönüne baktığı görülmektedir. Resim 4.49. da alt giriş alanında görülen bozulmalar, plan şeması üzerinde 01 numaralı alanda gösterilmektedir. Resim 4.50. ve 4.51. de görülen otel alt giriş karşılama alanı ile resepsiyon girişi merdiveninde tespit edilen bozulmalar, plan şeması üzerinde 02 ve 03 numaralı alanda yer almaktadır. Banyo ile yatma alanının tek hacim olduğu bir otel odasında ki (bkz. Resim 4.52. ve 4.53.) doğal ve yapay kaynaklı bozulmalar planda 04 numaralı alanda yer almaktadır. Resim 4.54., 4.55. ve 4.56. da görülen bozulmaların olduğu mağara oda ise, plan şemasında 05 numaralı alanda yer almaktadır. Genellikle hatalı onarım kaynaklı yapay bozulmalar gözlemlenmektedir. Taş bozulmalarının olduğu bir diğer mağara oda ve ıslak hacmi (bkz. Resim 4.58., 4.61. ve 4.62.) ise plan şemasında 06 numaralı alanda konumlanmaktadır. Plan şemasının 07 numaralı alanında, Resim 4.60. ve 4.61. de ki sirkülasyonun en yoğun olduğu restoran alanı ve bar bölümünde doğal ve yapay kusurlara rastlanılmaktadır. Resim 4.67. ve 4.68. de görülen dış mekan ortak alanları, atmosfer koşullarına ve diğer dış etmenlere açık olduğu için başta derz boşalması olmak üzere birçok taş hastalığının oluştuğu alanlardır. Plan şemasında 08 numaralı alanlarda gösterilmektedir. Dış mekan ortak alanlarında görülen diğer bozulmalar (bkz. Resim 4.62. ila 4.69. arası) 09 numaralı alan ve çevresinde yer almaktadır. Bu alanlarda; gölgede kalan ve havanın sirküle olamadığı kuzeye bakan kısımlarda daha çok bozulma görülmektedir.
